Nachweis von Plattierungsfehlern mit Ultraschall- und Wirbelstromverfahren

30. MPA-Seminar in Verbindung mit dem 9. Deutsch-Japanischen Seminar Stuttgart, 6. und 7. Oktober 2004

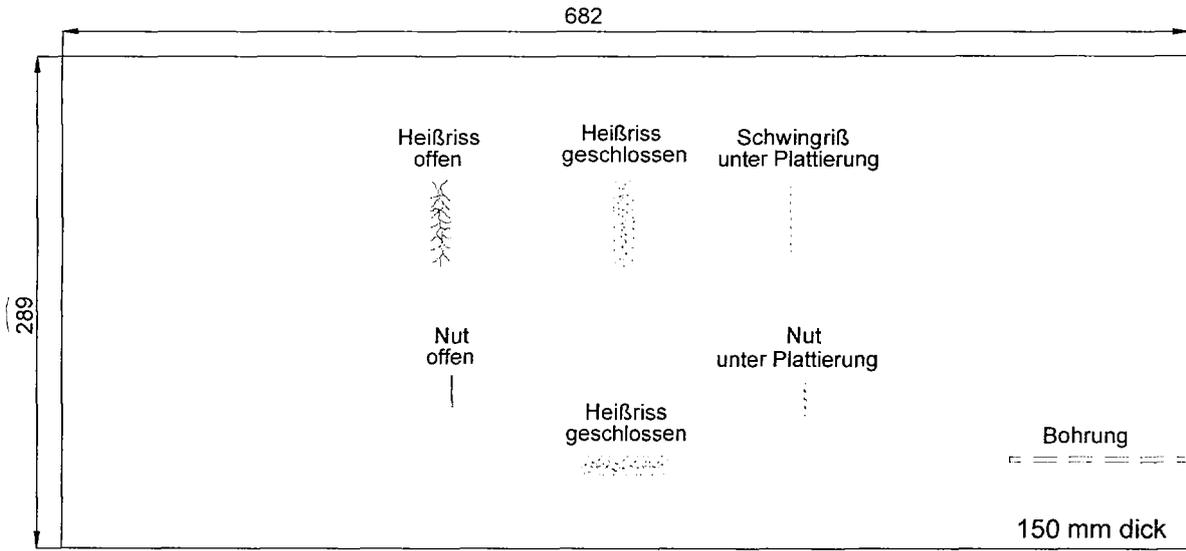
Bild 2: Testkörper TK3

Der Testkörper TK3, Bild 2, wurde zweilagig UP-Band plattiert. Er enthält sowohl zur Oberfläche hin offene als auch geschlossene Heißrissbildungen in der Plattierung. Zum Einbringen der Heißrisse wurde ein entsprechender Bereich der Plattierung wieder ausgearbeitet und mit einer speziellen, artgleichen, aber unter den gegebenen Bedingungen heißrissempfindlichen Elektrode wieder aufgefüllt. Den Verlauf der zur Oberfläche hin offenen Heißrissbildung zeigt Bild 3.

Neben Nuten und einer Bohrung enthält der Testkörper TK3 einen rd. 40 mm langen und rd. 6 mm tiefen Schwingungsriß unter der Plattierung. Hiermit soll der Fehlertyp "erweiterter UPR" simuliert werden.

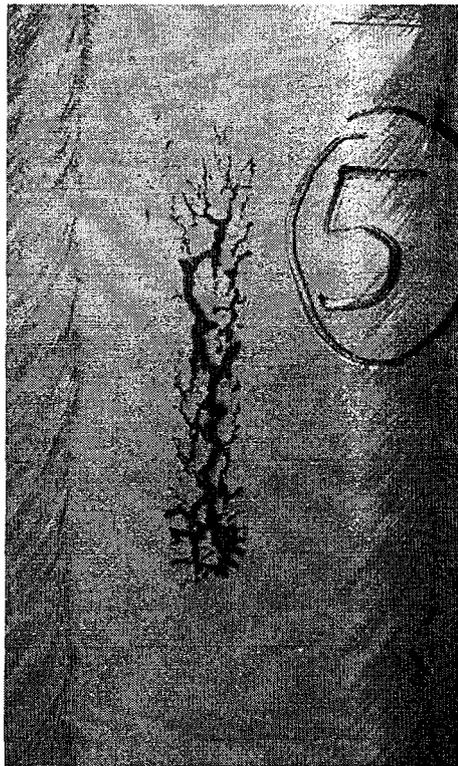
Bei den Ultraschallprüfungen von der plattierten Seite aus konnten die Heißrisse im TK3 mit der bei wiederkehrenden Prüfungen (WKP) üblichen, auf den Interface-Bereich ausgerichteten Prüftechnik (70 SEL 2, f33) nicht aufgefunden werden. Ein Nachweis (oberhalb Rauschen) gelang mit dem Gruppenstrahlerkopf 70 SEL 1,5. Bei den Ultraschallprüfungen von der nicht plattierten Seite aus konnten die Fehler mit der üblichen WKP-Prüftechnik (45 ET1, 45 SET1) nachgewiesen werden.

Bei den Wirbelstromprüfungen waren die Heißrisse erkennbar. Es war auch eine Klassierung in offene/verdeckte Fehler möglich.

Bild 3: TK3, Heißriss

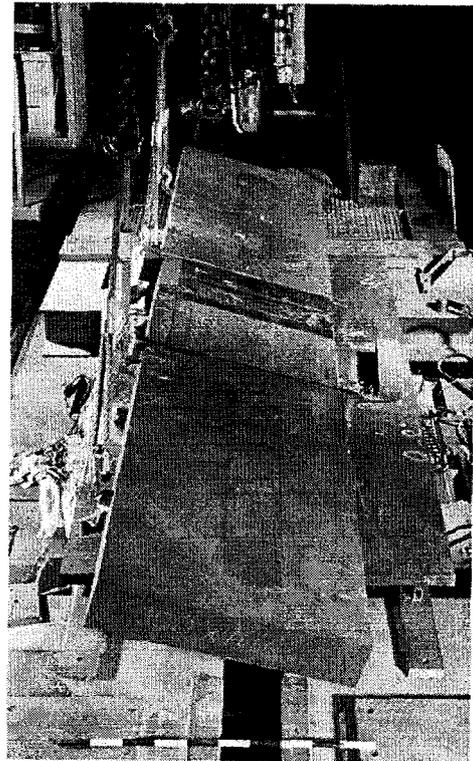
Bild 4: IK1 mit angeschweißten Biegeenden

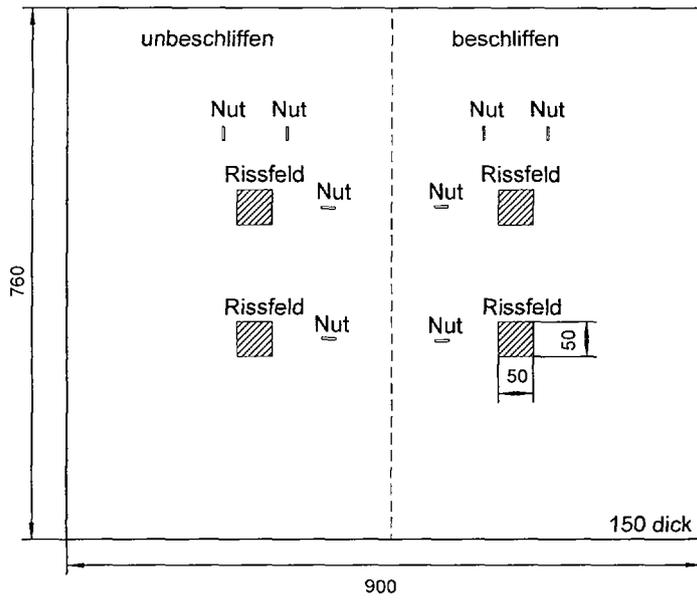
Bild 5: Testkörper IK1

Die Herstellung eines Testkörpers mit interkristalliner Spannungsrissskorrosion (ISpRK) in der Plattierung gestaltete sich recht aufwendig. Unter anderem mussten zum Aufbringen der notwendigen Biegespannungen Verlängerungen angeschweißt werden, Bild 4. Tatsächlich ist es gelungen, einen Testkörper (IK1), Bild 5, mit ISpRK-Feldern zu erzeugen, Bild 6. Durch örtlich unterschiedliche Schweißtechnik war es möglich, Rissfelder nur in der äußeren sowie auch in beiden Plattierungslagen verlaufend zu erzeugen, Bild 7 und 8.

Neben den Rissfeldern enthält der Testkörper IK1 auch Nuten und Bohrungen. Eine Hälfte des zweilagig handplattierten Testkörpers wurde wie geschweißt belassen, die andere Hälfte plangeschliffen.

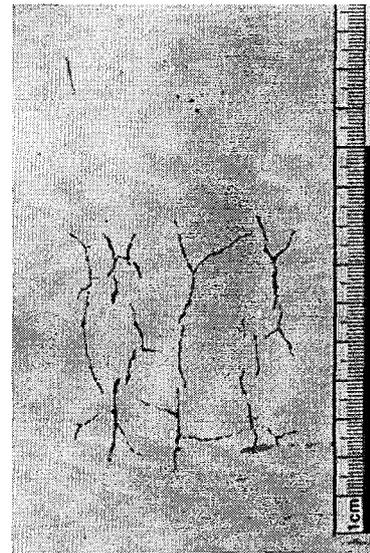
Bei den Ultraschallprüfungen von der plattierten Seite aus konnten zwar alle Rissfelder aufgefunden werden, jedoch lagen die Anzeigen im unbeschiffenen Bereich praktisch im Rauschen. Mit dem WKP-Standardprüfkopf 70 SEL2 f33 konnten die Rissfelder im beschliffenen Bereich der Plattierung erkannt werden. Bei den Ultraschallprüfungen von der unplattierten Seite aus erbrachte das tiefere Rissfeld im beschliffenen Bereich des Testkörpers Anzeigen über dem Rauschen.

Bei den Wirbelstromprüfungen konnten alle Rissfelder mit der HF-Absolutsonde nachgewiesen und als offene Fehler klassiert werden.

Bild 6: ISpRK-Feld

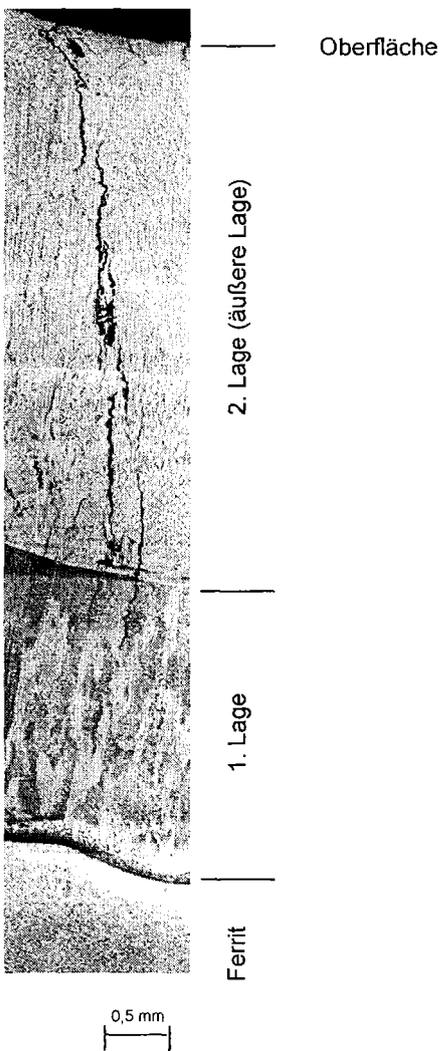
Bild 7: TK1,
Riss in der äußeren Lage

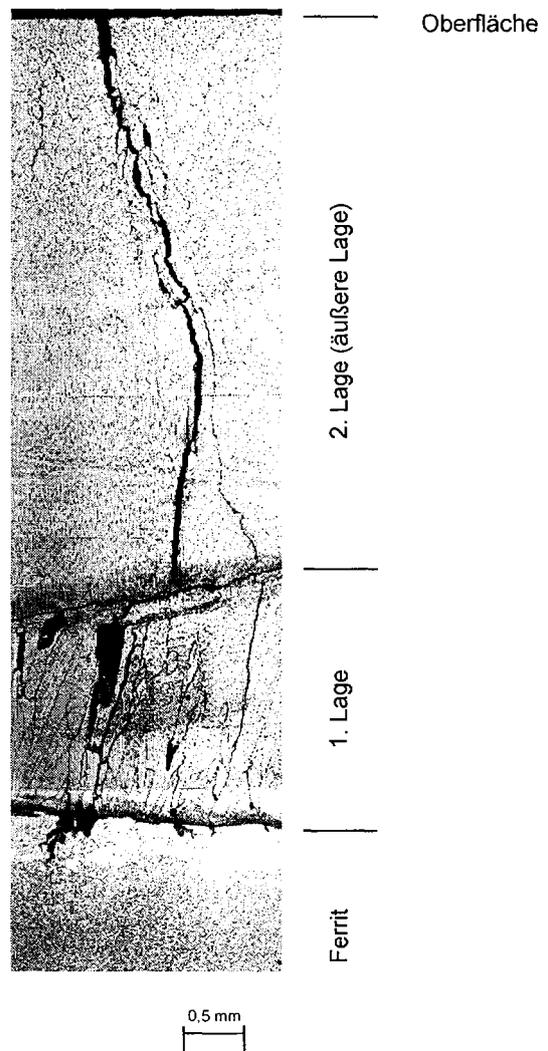
Bild 8: TK1,
Riss in beiden Lagen

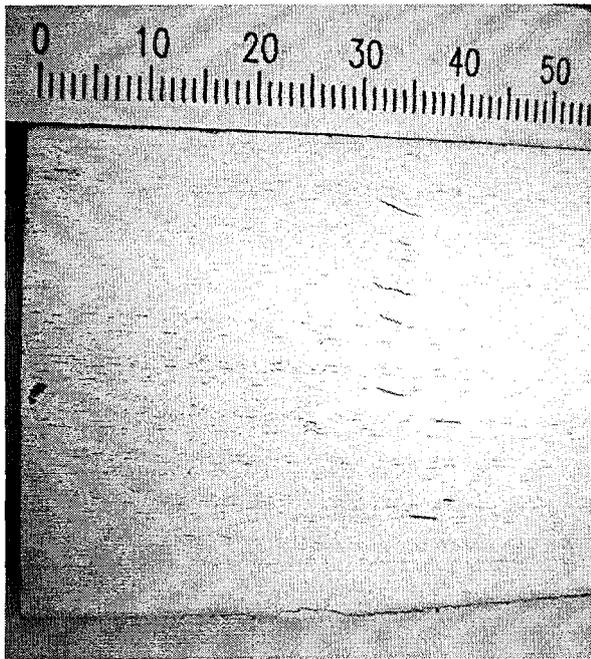
Untersuchungen an Randmaterial der Stücke zeigten, dass es gelungen war, zwei Testkörper (UPR1 und UPR2) mit Unterplattierungsrisen herzustellen, Bild 10. Der interkristalline Verlauf der Risse in der grobkörnigen ferritischen WEZ ist im Querschliff erkennbar, Bild 11.

Bild 10: UPR, MP-Prüfung nach Abarbeiten der Plattierung

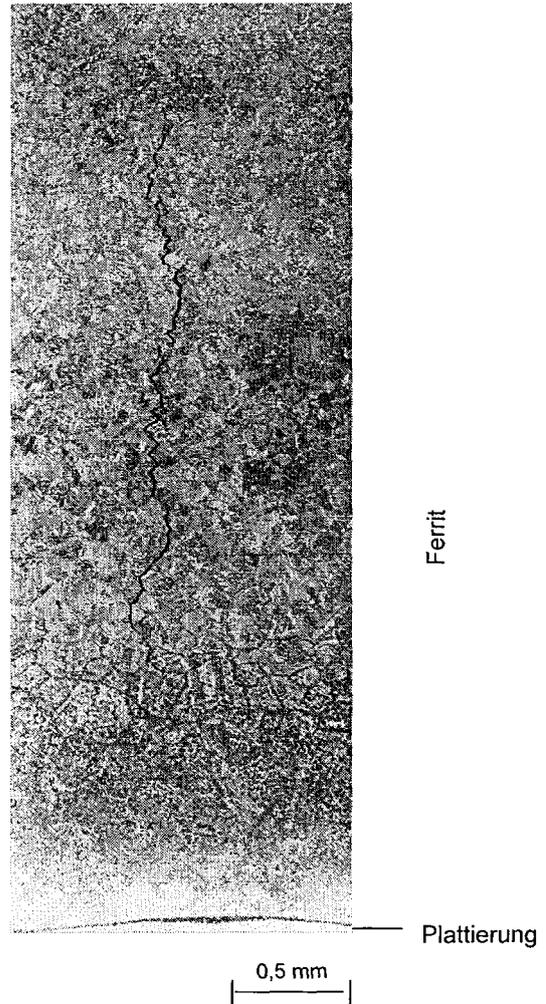
Unterplattierungsrisse (UPR) sind interkristallin verlaufende Trennungen, welche in Grobkornzonen plattierter Bauteile aus niedriglegierten Stählen auftreten können. Sie bilden sich unter bestimmten Bedingungen bevorzugt im grobkörnigen Ferrit im Überlappungsbereich der Wärmeeinflusszone (WEZ) benachbarter Raupen von einlagig plattierten Bauteilen. Meist kommen UPR nicht vereinzelt, sondern in Form von Rissfeldern vor. UPR entstehen nicht beim Plattieren selbst, sondern während der anschließenden Wärmebehandlung (550 bis 600 °C) /4/.

Bild 11: UPR, metallografischer Schliff

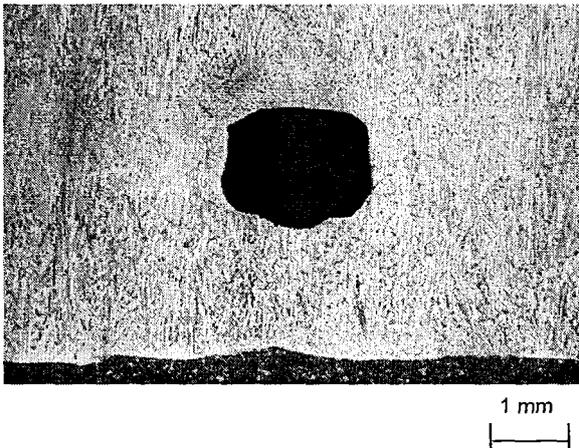
Die verschiedenen Porenbildungen im Testkörper SF1 konnten weder mit der Ultraschallprüfung von der plattierten noch von der unplattierten Seite aus aufgefunden werden.

Bild 13: SF1, Pore

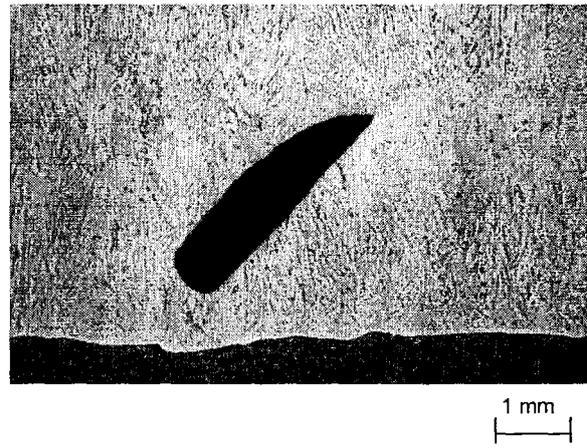
Die drei Bindefehler im SF1 haben Längen von rd. 35 bis 50 mm und Tiefen von jeweils rd. 3,5 mm. Die Schräglage beträgt rd. 30°. Bei der Ultraschallprüfung von der plattierten und auch von der unplattierten Seite aus waren die Bindefehler nachweisbar.

Bild 14: SF1, Bindefehler

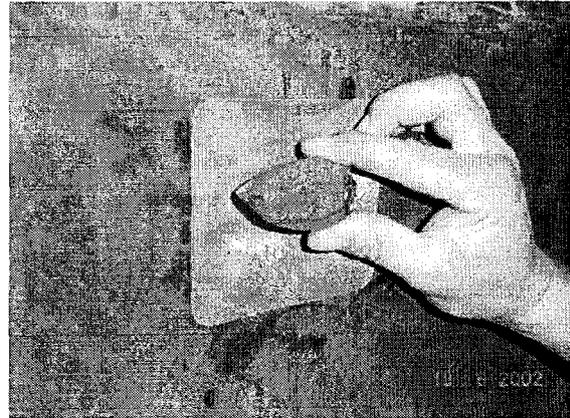
behälter erodiert und anschließend die Implantate mit möglichst genauer Tiefenposition angeschweißt, Bild 16. Danach wurden die Mulden mit Schweißgut aufgefüllt und schließlich die austenitische Plattierung in Form einer zweilagigen Handplattierung aufgebracht. Die Plattierungsoberfläche wurde kerbarm beschliffen. Es sei angemerkt, dass es leider nicht gelungen ist, die Implantate fehlerfrei einzuschweißen.

Bild 16: Erodiermulde und Implantat (ISpRK)
