Stefanie Römhild

**Handbok – Statusbedömning av polymera material  
i rökgassystem**

**Handbook – Status assessment of polymeric  
materials in flue gas cleaning systems**

M08-821

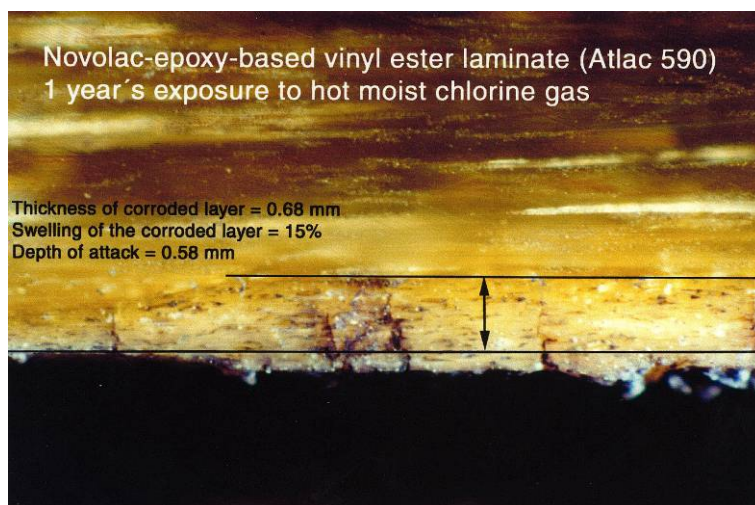
*Figur 5. Exempel på allmän korrosion i GAP exponerat för varm och fuktig klorgas. Ett sprött korroderat skikt har bildats.*

*Figure 5. Example of uniform corrosion in FRP exposed to hot wet chlorine gas. A brittle corroded layer has formed.*

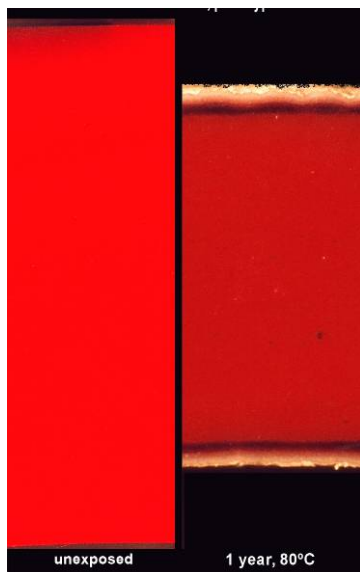
Figur 6. Exempel på allmän korrosion i PVC. Bilden visar ett polerat tvärsnitt av oexponerat röd PVC jämfört med material exponerat för kloratelektrolyt vid 80°C i ett år. En bortfrätning av materialet har skett.

Figure 6. Example of uniform corrosion in PVC. A cross-section of unexposed red PVC compared to material exposed to chlorate electrolyte environment for one year at 80°C is shown. A wall thickness reduction has occurred.

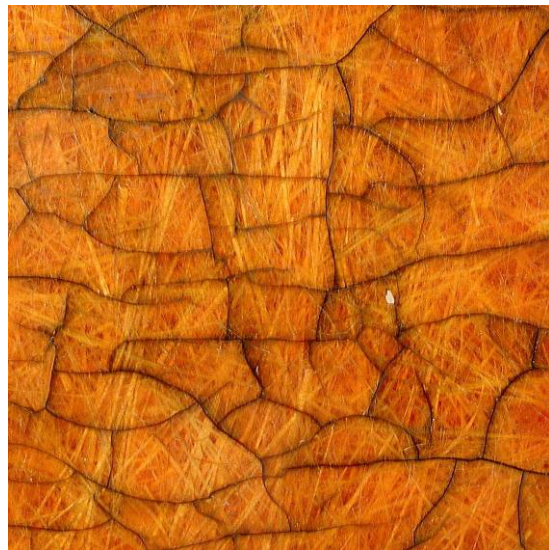
Figur 7. Typisk ytkrackerling/ytsprickbildning i GAP till följd av uttorknings- och åldringsprocesser eller termisk chock.

Figure 7. Typical surface/mud cracking in FRP as a result of desorption and ageing processes or thermal chock.

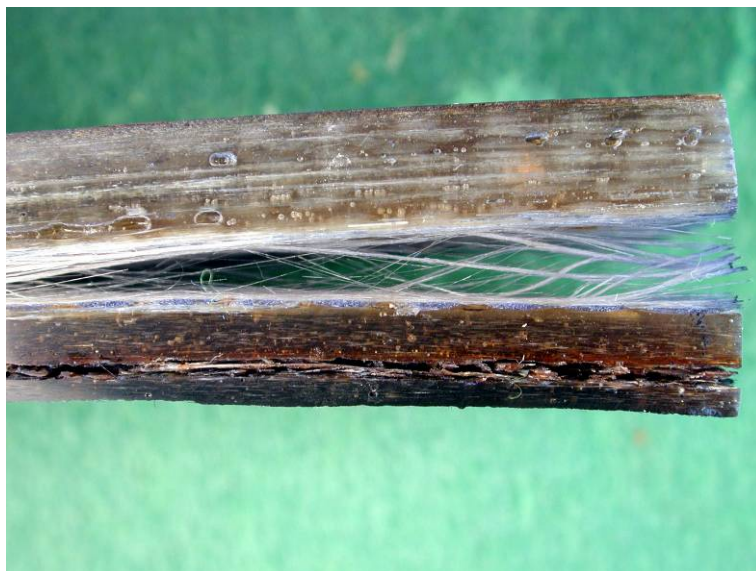
Figur 8. Omfattande delamineringsskador i GAP laminat där delaminering har skett både i spärrskiktet (nederst) och i styrkelaminatet nära spärrskiktet (mitten).

Figure 8. Extensive delamination damage in FRP. Delamination occurred in both the barrier layer and in the structural laminate.

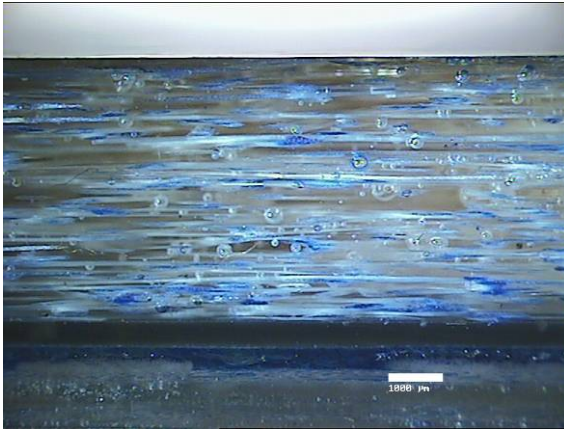
Figur 9. Polerat och infärgat tvärsnitt av CSM laminat med kraftiga mikrodelamineringar som synliggörs av den blå infärgningen.

Figure 9. Polished and dye-stained cross-section of a CSM laminate with microdelaminations (visible from the blue staining).

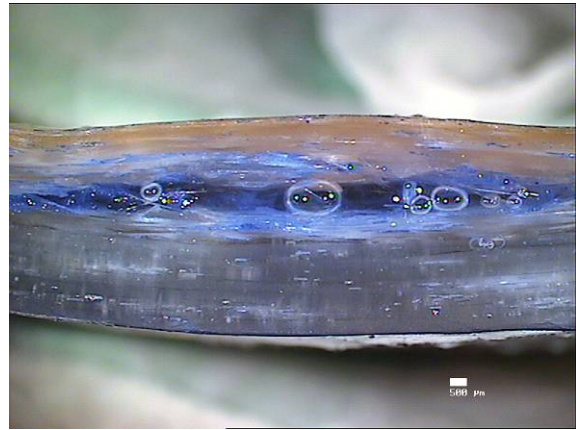
Figur 10. Polerat och infärgat tvärsnitt ett rör med blåsbildning mellan spärrskikt och styrkelaminat.

Figure 10. Polished and dye-stained cross-section of a FRP pipe with blistering damage between the barrier layer and the structural laminate.

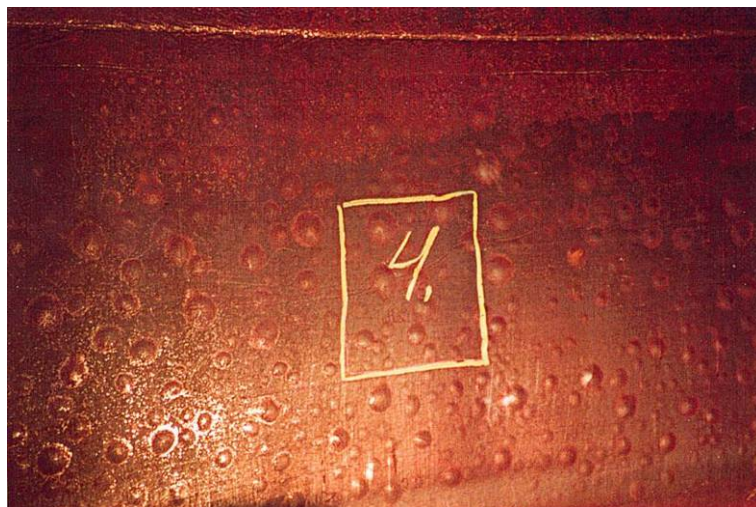
Figur 11. Blåsbildning i en rökgasskrubber. Blåsorna hade en diameter av 5 till 10 cm.

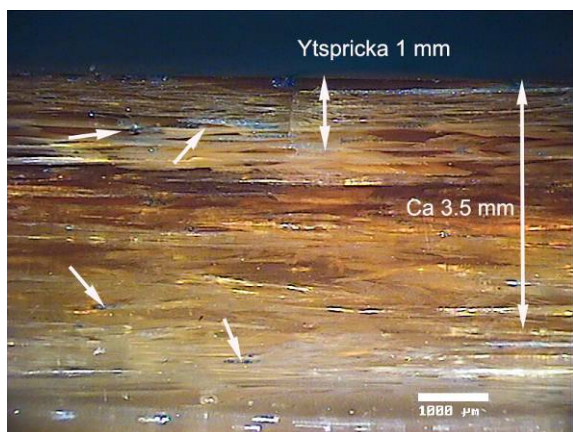
Figur 12. Polerat och infärgat tvärsnitt av laminat från skrubberns sulfatsteg som visar den typiska bruna missfärgningen och ytsprickor.

Även ytsprickor hade bildats som resulterat i en minskning av brotthållfastheten med upp till 50 % för hela laminatgodset.

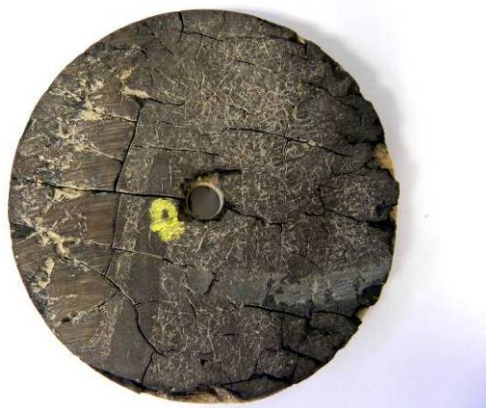
Statusen hos laminat från skrubberns inloppsdel efter vattenindysningen och från skrubberns bottendel vid Boden Energi (avfallsförbränning) undersöktes efter ca 18 år i drift, Figurer 13 och 14. Rökgaserna har en temperatur av ca 160°C innan vattenindysningen och därefter ca 60 – 65°C. Laminatet i inloppsdelen visade kraftig missfärgning och sprickbildning och analys av tvärsnitt visade att skadorna hade nått styrkelaminatet. På grund av försvagningen av laminatet rekommenderades ett utbyte. Skrubberns bottendel däremot uppvisade mindre omfattande skador. Ytsprickor med ett djup som motsvarande spärrskiktets tjocklek observerades. Efter undersökning av de mekaniska egenskaperna hos styrkelaminatet bedömdes att skrubberns bottendel kunde repareras invändigt. Termisk analys visade att skrubbern troligen hade utsatts för heta rökgaser (ca 110 – 120°C), vilket kan förklara den omfattande ytkrackerlingen.

Figur 13. Laminat från skrubberns inloppsdel vid Boden Energi. Insidan av skrubberväggen hos en uttagen rondell (Ø ca 8 cm).

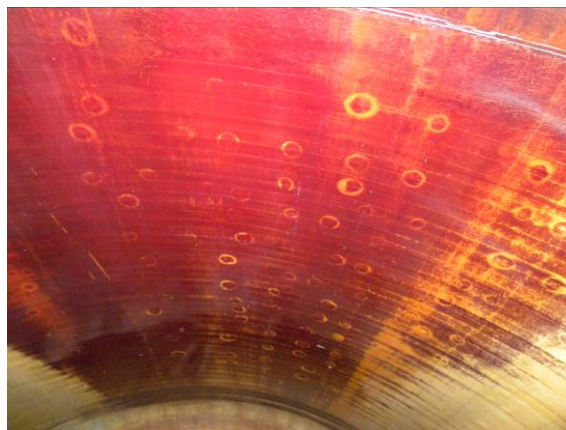
Blåsbildning inträffade i tre stycken GAP-skrubbar (HCl, SO<sub>2</sub> och bromskrubber) installerade i en förbränningsanläggning för miljöfarligt avfall i Danmark<sup>13</sup>. Skrubbrarna är tillverkade med ett vinylesterharts samt med både borfritt och vanligt E-glas. Redan efter 2 år i drift hade ett större antal osmosblåsor bildats i alla skrubbrarna. Först relaterades skadorna till att skrubbrarna inte hade efterhärdat före drift. Termisk och mikroskopisk analys indikerade dock att detta troligen inte var orsaken. Blåsbildningen berodde heller inte på kvalitetsbrister vid tillverkningen. Materialvalet kan ha spelat in. Skrubbrarnas spärrskikt reparerades på garanti.

*Figur 15. Exempel på blåsbildning i en skrubbervägg. Diametern på blåsorna ca 10 – 15 cm.*

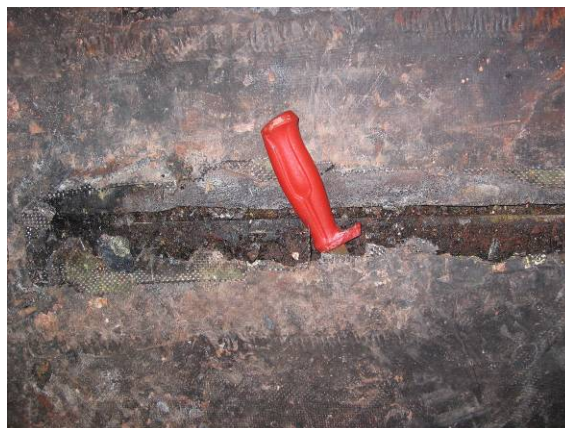
Quenchen är delen av skrubbern som utsätts för mycket tuffa förhållanden p.g.a. av temperatur- och fuktväxlingar och lågt pH. I en av Högdalenverkets skrubbrar uppkom omfattande delamineringar och sprickbildning i quenchen efter ca 7 år i drift, Figur 16. Från skarven mellan rökgaskanalen och quenchen och ca en meter inåt i quenchen fanns stora delamineringar i laminatet. Det fanns även flera stora hål i laminatet där quenchvätskan trängt in i laminatet. En spricka fanns i skarven mellan quench och rökgaskanal, Figur 17.

Figur 17. Skada i skarven mellan quench och rökgaskanal.

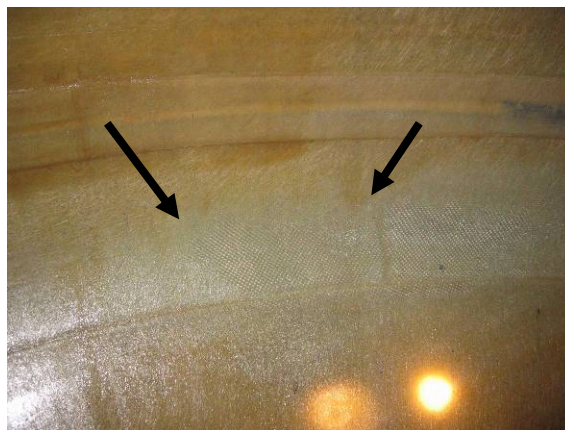
Figur 19. Lokal nötningsskada i skrubberns bottendel under en fallränna.

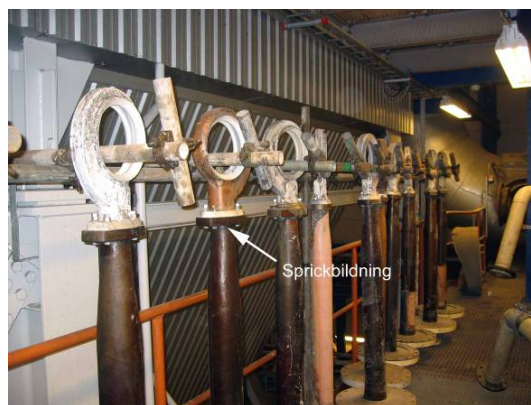
I Högdalenverket uppkom problem med skador på dyslansar. Dyslansarna består av ett rör med en minskande diameter i slutet, Figur 20. Dysanordningen består av en tung keramikkonstruktion som fästs på lansen med fläns. Sprickbildning mellan rör och flänsen till dysanordningen ledde till att flera munstycken föll till skrubberns botten vilket resulterade i slagskador i laminat och skador i pumpar. Skadorna berodde på konstruktionen hos dyslansen där glasfiberarmeringen inte applicerats genomgående mellan rör och den fläns som höll fast det keramiska munstycket.

Figur 20. Dyslansar uttagna från skrubbern. Pilen markerar var sprickbildning skedde.

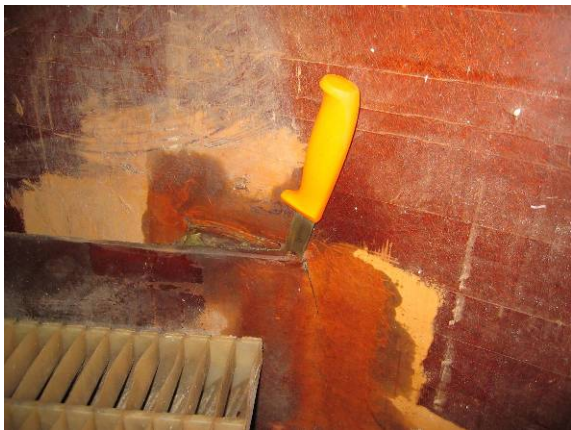
*Figur 21. Skadad balkinfästning i demisterplan.*

*Figure 21. Damaged connection between beam and scrubber wall.*

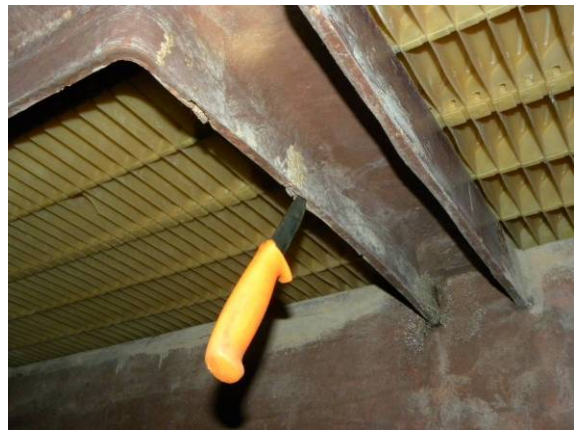
*Figur 22. Skada på mindre balk som bär demisterplan.*

*Figure 22. Damage in one of the minor beams carrying the demister.*

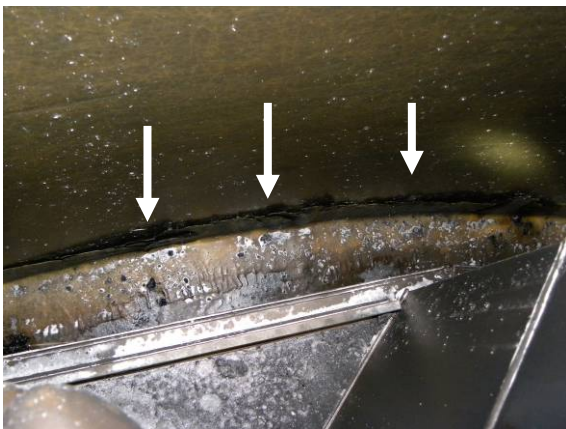
I vissa fall görs infästningar eller reparationer med överflödigt harts. Detta hartsrika skikt kan sedan flaga och spricka, Figur 23. Sådana skador har dock sällan praktiskt betydelse. Däremot behöver en spricka som t.ex. i rännan i skrubberns nedre del, Figur 24, åtgärdas. Denna spricka uppkom efter ca 6 år i drift.

*Figur 23. Tunt lager av överskottsharts som har lossnat från anliggande laminat.*

*Figure 23. Excess resin showing flaking.*

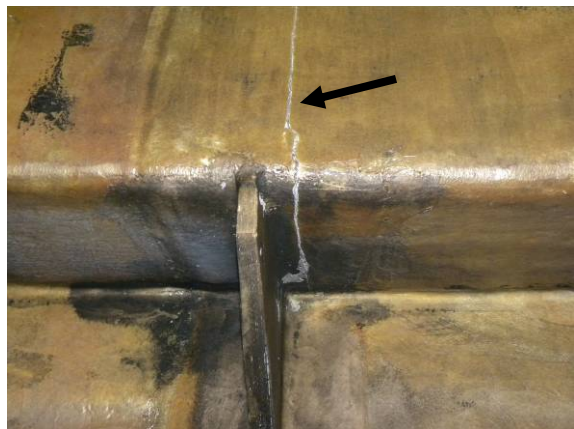
*Figur 24. Spricka i ränna vid skrubberns vägg som bör åtgärdas. Uppkom efter ca 6 år i drift.*

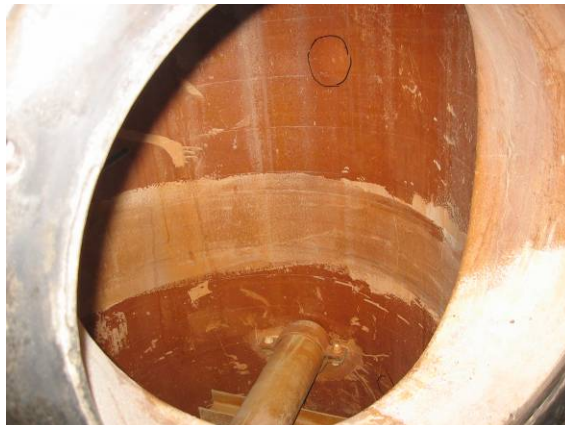
Figur 25. Blåsbildningsskada i  $\text{NH}_3$ -strippern.

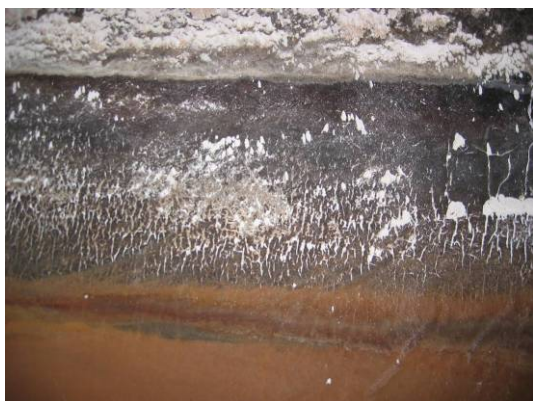
Figur 29. Närbild av den våt-torra övergångszonen i rökgaskanalen. Nederst kan den våta delen (rödbrun missfärgning) ses.

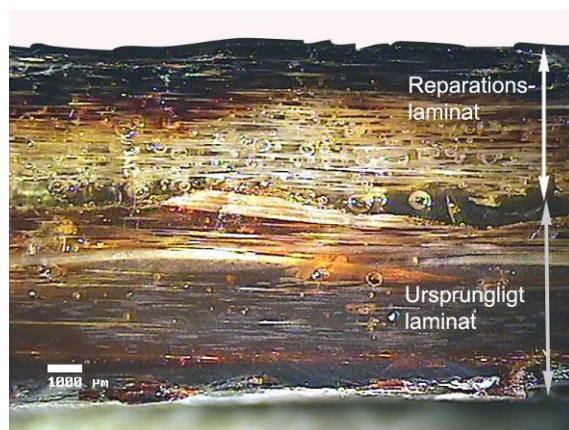
Figur 30. Polerat tvärsnitt som visar reparationslaminatet och det underliggande ursprungliga laminatet från den våt-torra övergångszonen.

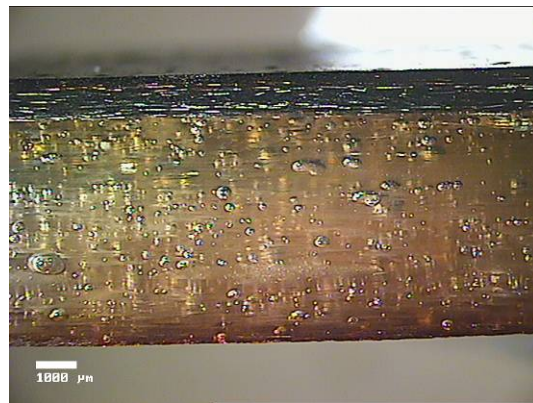
Figur 32. Tvärsnitt av laminatet som är i mycket bra skick fastän den antagligen har utsatts för temperaturer upp till 170 – 200°C.

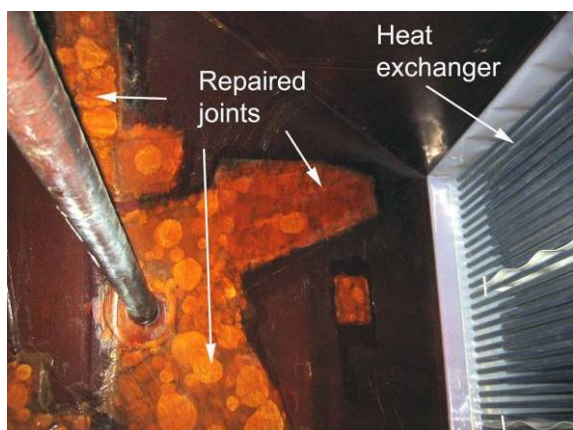
Figur 33. Delamineringsskador i reparationslaminat/skarvar i anslutning till påvärmaren.

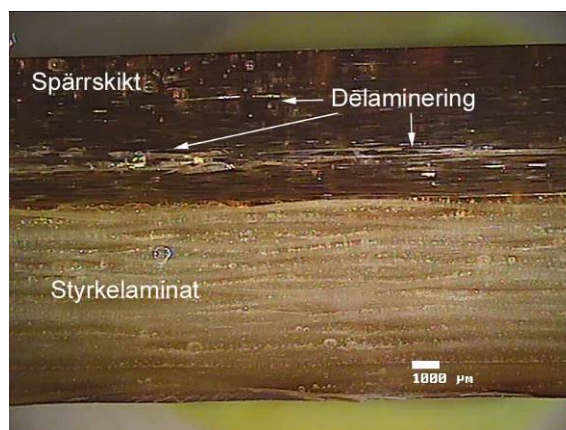
Figur 34. Ytliga delamineringar i spärrskiktet.

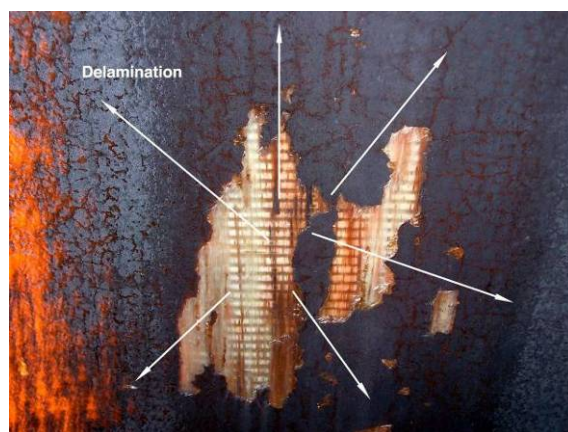
Figur 35. Skada genom svavelsyraangrepp i rökkanal gjord med wet-in-wet tekniken. Styrkelaminatet är synligt.

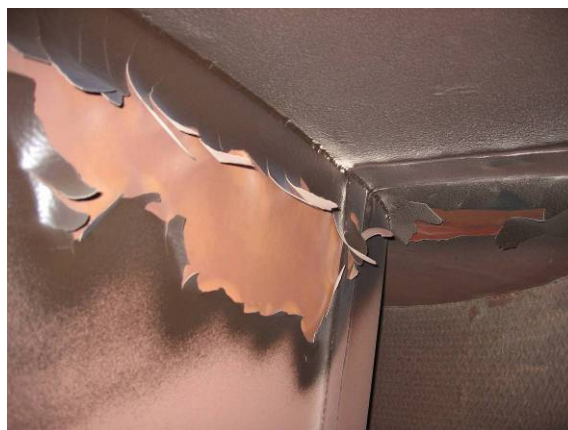
*Figur 37. Flakeliningen har lossnat vid kanter och hörn i rökgaskanalen och där den applicerades för tjockt.*

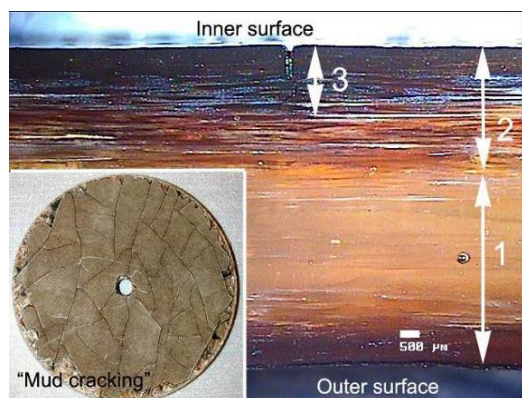
Figur 38. Innerytan och ett polerat tvärsnitt av laminatet från Nymölla skorstenen efter 28 år i drift. 1) styrkelaminat, 2) spärrskikt, 3) ytspricka med ett djup på ca 1.6 mm.

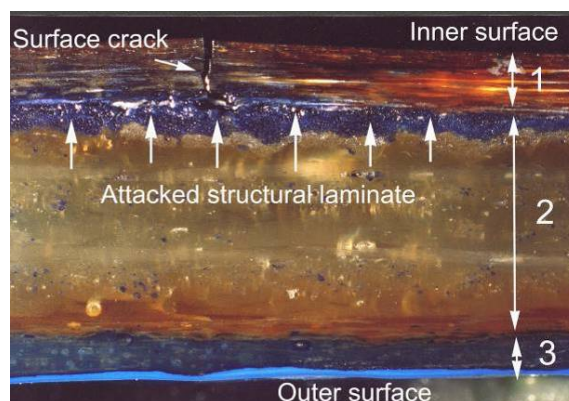
Figur 39. Polerat och infärgat tvärsnitt av Korsnäs skorstenslaminatet efter 30 år i drift. 1 spärrskikt, 2 styrkelaminat, 3 reparation på utsidan.

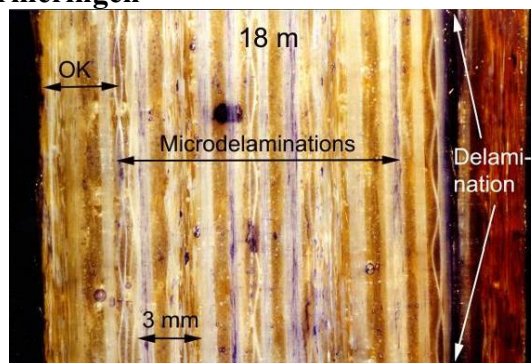
Figur 40. Polerat och infärgat tvärsnitt av skorstenslaminatet efter 25 år i drift. Delamineringen skedde mellan styrkelaminat och spärrskiktet. Blåinfärgningen av styrkelaminatet indikerar hydrolysskadorna.

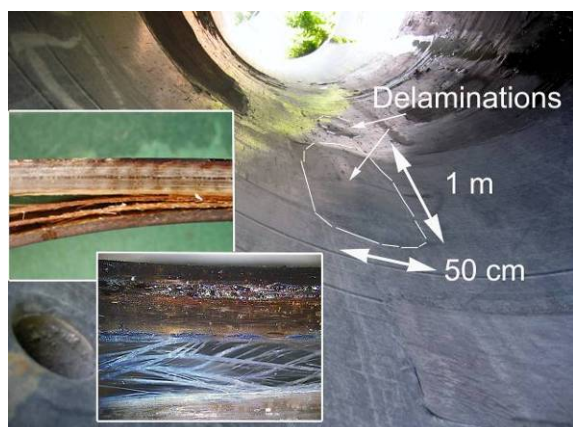
*Figur 41. Inner surface of the stack. In the insulated part cracked and liquid-filled delaminations formed. Delaminations occurred at different depth in the barrier layer, but also in the structural laminate.*

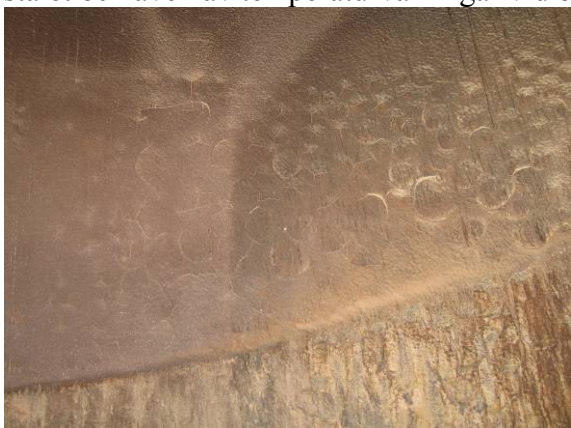
*Figur 42. Blåsbildningsskada i den flake-belagda skorstenen.*

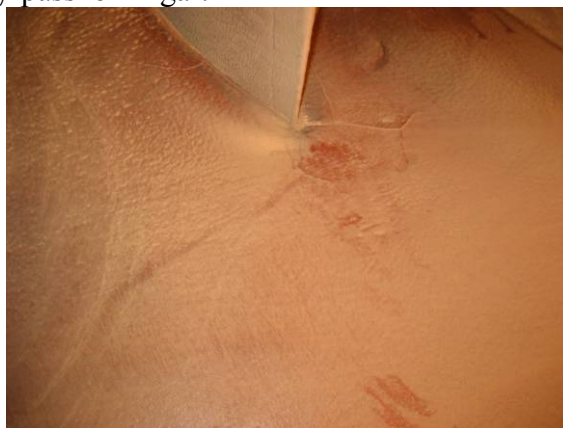
*Figur 43. Delamineringsskada i den flake-belagda skorstenen.*

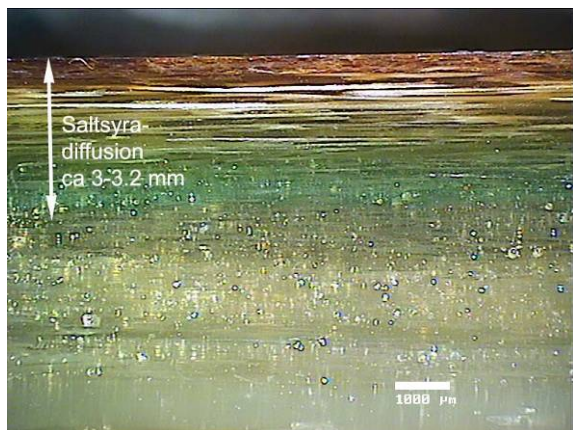
Figur 44. Saltsyradiffusionsfront (grön missfärgning) i ett GAP laminat.

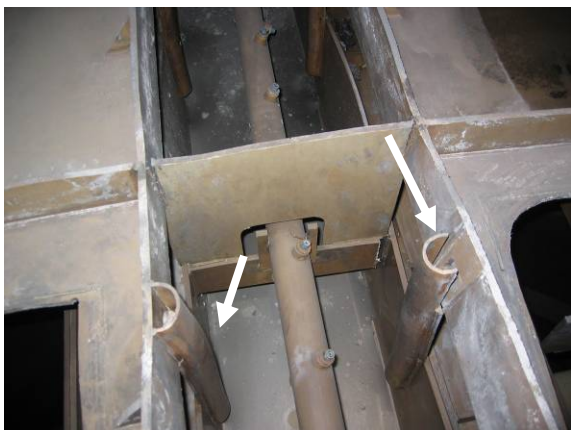
Figur 48. PP-detaljer i en skrubber. Svetsar har spruckit och plasten har ändrat form.

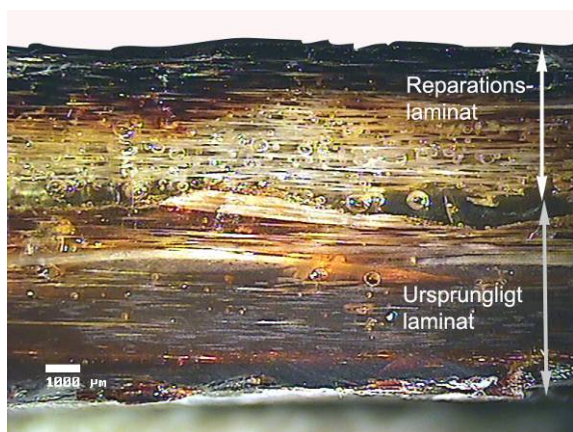
Figur 58. Polerat tvärsnitt av laminat från rökgaskanalen vid den våt-torra övergångszonen. Både reparations- och ursprungligt laminat är kraftigt påverkade.

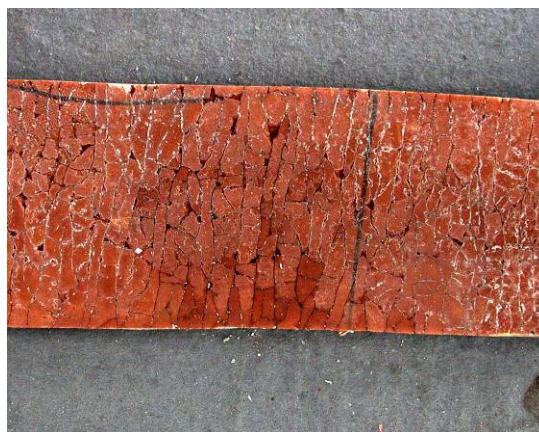
Figur 59. Ytsprickbildning i icke-reparerat laminat (vid manlucka), d.v.s. 30-år-gammalt laminat, från skrubbers bottendel.

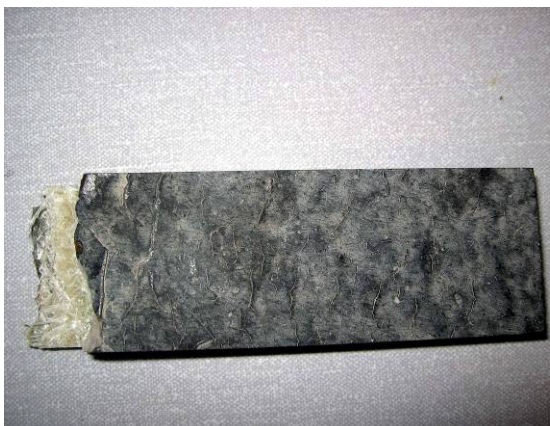
Figur 95. Laminat med sprickskador, exponerat för saltsyra vid hög temperatur under många år.

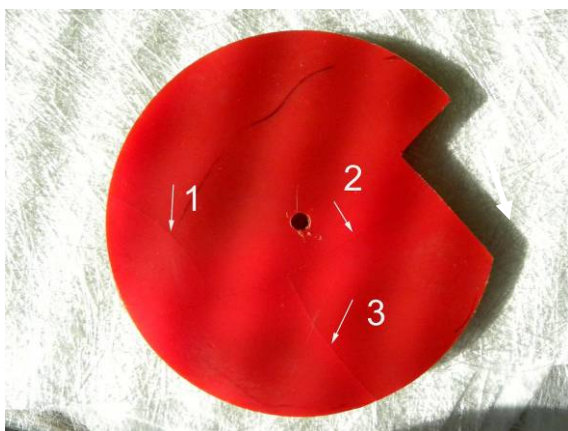
Figur 99. PVC-linad GAP med sprickbildning i liningen. Spricka 1 ca 1 – 2 mm djup, sprickor 2 och 3 ca 4 mm djupa.

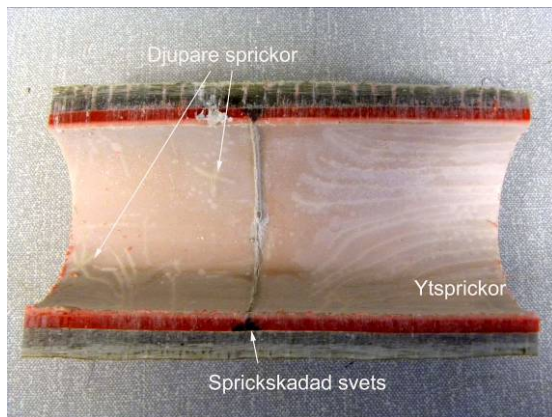
*Figur 101. PVC-linat GAP-rör efter exponering för restsyra. Ett korroderat skikt har bildats, samt ytsprickor, djupare sprickor och skada i svets.*
