DETERMINACIÓN DEL RIESGO POR CORROSIÓN INTERNA DE
UN TRAMO CORTADO DE UNA LÍNEA DE TRANSPORTE DE
GAS NATURAL A PARTIR DE ENSAYOS METALMECÁNICOS Y
DEL ANÁLISIS FÍSICOQUÍMICO DE LOS SÓLIDOS
DEPOSITADOS EN LA TUBERÍA
Johanna Milena Ditta Sarmiento¹

Risk Evaluation on Internal Corrosion of a Gas Pipeline Cut Section Based on Metalmechanic Tests and Physiochemical Analysis of the Solids Deposited in the Pipes

Las secciones de tubería cortadas para análisis pertenecen a un Gasoducto ubicado en Colombia, el cual funciona desde 1977. La Máxima Presión de Operación de este Gasoducto es 1200 psi.

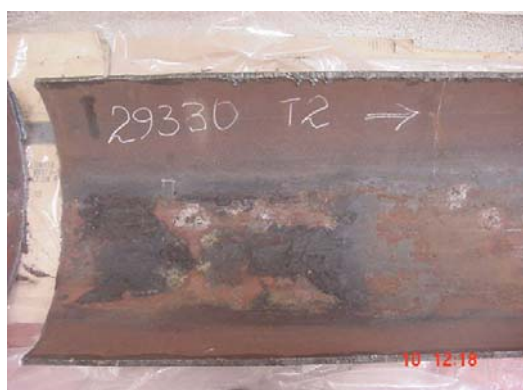
Esta sección presentó una capa de sólidos oscuros adherida a la superficie (Ver Foto 1 y 2), de los cuales se tomó una muestra para el análisis fisicoquímico.

Foto 1. Sección a analizar, se observa la capa de sólidos adherida a la pared del tubo.

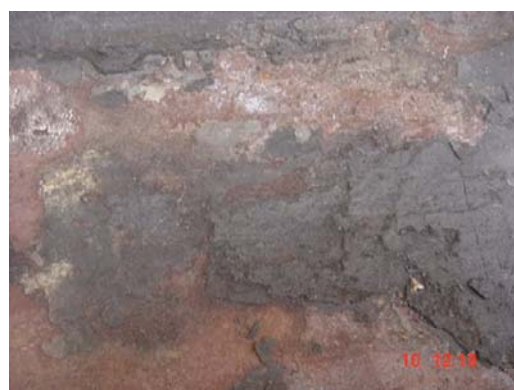
Foto 2. Capa de sólidos oscura y gruesa adherida a la superficie.

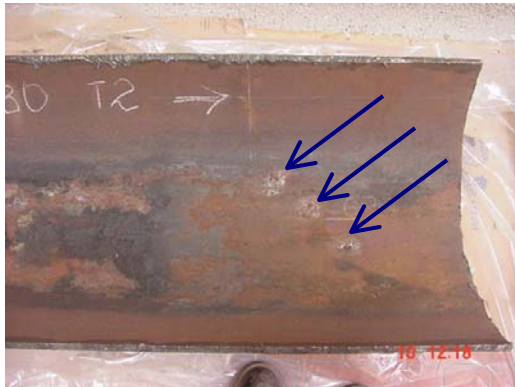
Los lugares donde no hay presencia de sólidos, entre las posiciones 5:00 y 7:00, debido a la no uniformidad de la capa, se observa corrosión localizada. Los defectos están separados unos de otros y son de dimensiones inferiores a 1 mm.

En la Foto 3 se indican tres puntos en los que se encontraron daños superficiales, cuya morfología corresponde a corrosión localizada. Y en la foto 4 se hace un acercamiento a dichas discontinuidades.

Foto 3. Defectos presentes en la sección.

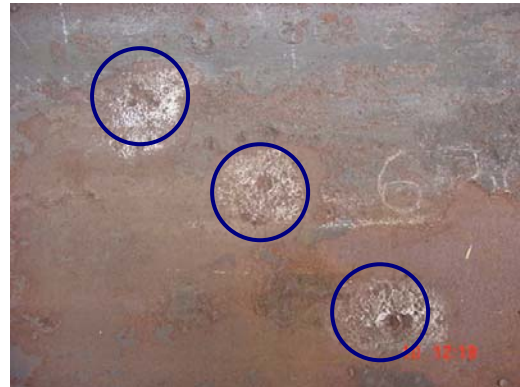
Foto 4. Acercamiento a una de las discontinuidades para observar la morfología.

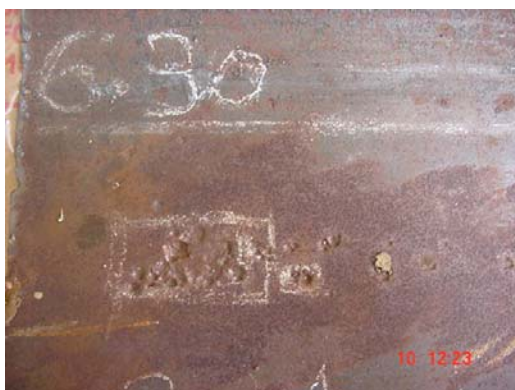
La Foto 5 muestra otra morfología de daño encontrado en la estructura. Esta morfología es la que indica la presencia de colonias de microorganismos dentro del tubo. Estas discontinuidades esféricas ubicadas en la posición 6:00 indica la presencia de condensados, probablemente agua libre depositada en el fondo de la tubería, lo que creó las condiciones óptimas para el desarrollo y crecimiento de las bacterias.

Foto 5. Biocorrosión.

La muestra de sólidos se tomó de la parte de la sección que presentaba varias capas de sólidos, tal como se muestra en la Foto 5. de tal manera que los sólidos corresponden a la capa número 2, para asegurar que estos no estuvieran contaminados.

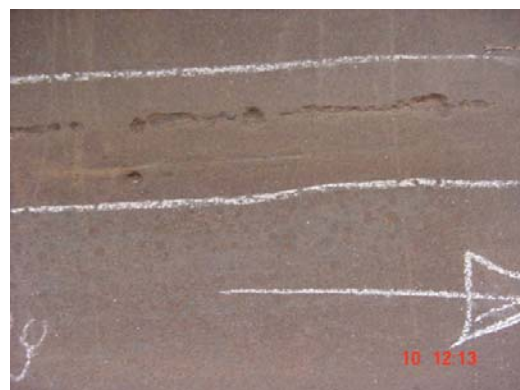
En la Foto 6 se observa otro tipo de daño, se ubicaba entre las posiciones 8:00 y 10:00, la sección de la tubería que es encontrada en una curva. La morfología y trayectoria de las discontinuidades sugiere que antes de implementar el proceso de filtración, las partículas sólidas que viajaban en el fluido chocaban contra la pared del tubo erosionándolo. Cuando se implementaron los sistemas de deshidratación y filtración empezó a actuar el CO₂ que está presente en el gas.

Foto 6. El efecto de Erosión – Corrosión junto a Corrosión por CO₂.

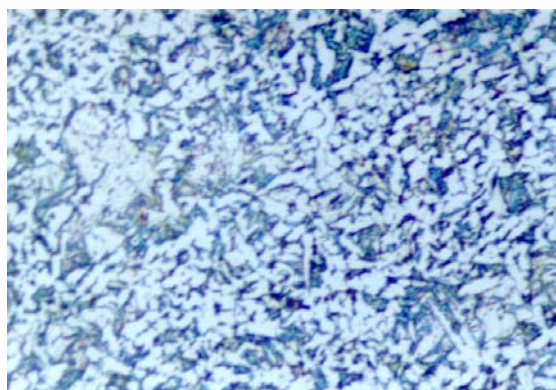
Como conclusión, no se encontró evidencia de cambios microestructurales, presencia de microgrietas y tampoco indicios de corrosión intergranular.

La sección escogida para determinar la presencia de daños microestructurales fue donde hubo evidencia de Corrosión Influenciada por Microorganismos. En las Fotos 7 y 8 se observan las Micrografías tomadas.

Foto 7. Micrografía 200X. Atacada con Nital.

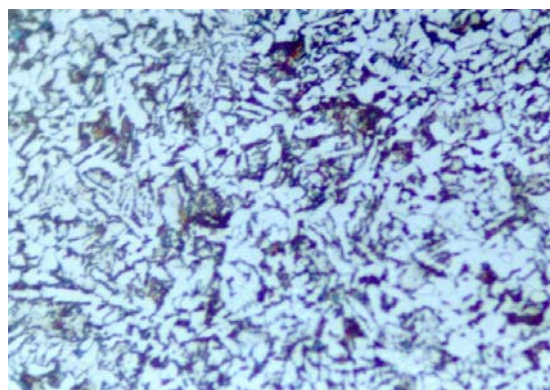
Foto 8. Micrografía 200X. Atacada con Nital.
