CRITERIOS PARA EL SUMINISTRO Y ENSAMBLE DE ALABES DE ROTOR DE TURBINA DE VAPOR DE 300 MW BAJA PRESIÓN PARA GENERACIÓN ELÉCTRICA

Este trabajo presenta algunos de los criterios principales a considerar desde la inspección, desmontaje y montaje de alabes de diferentes tipos de raíz de un rotor de turbina de vapor de Generación eléctrica, teniendo como finalidad contar con un rotor confiable, cumpliendo con el diseño original del equipo y con normas y estándares internacionales.

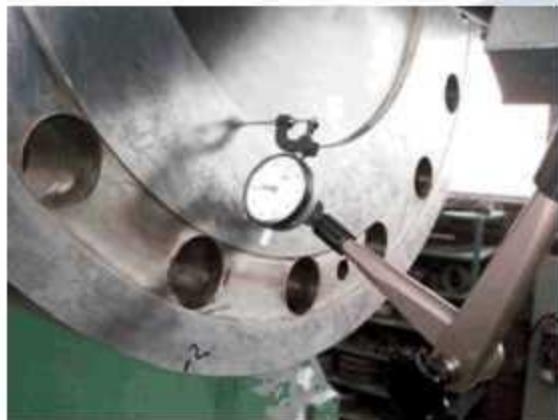
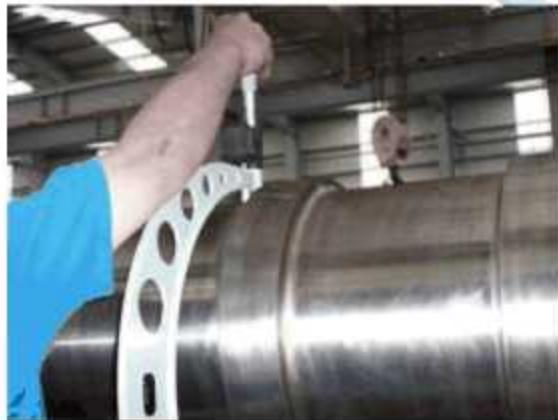
INSPECCION DIMENSIONAL DEL ROTOR

Medición de las principales partes de desgaste contra dimensiones de diseño, como son sellos interpasos (laminillas), bandas de alabes, dimensiones de ajustes importantes para la eficiencia térmica de la turbina.

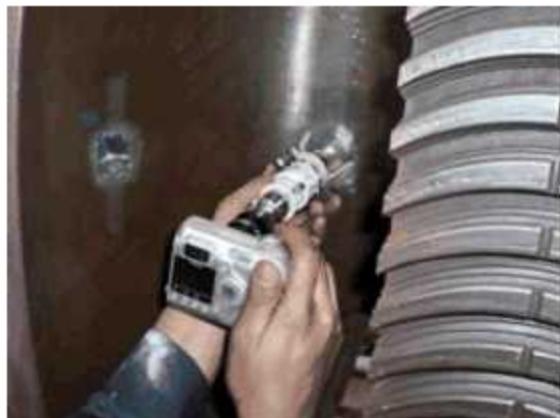
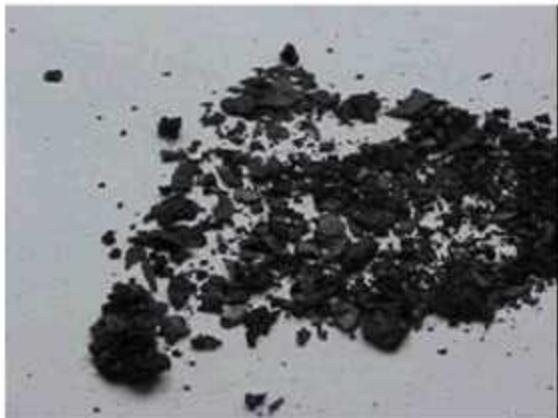
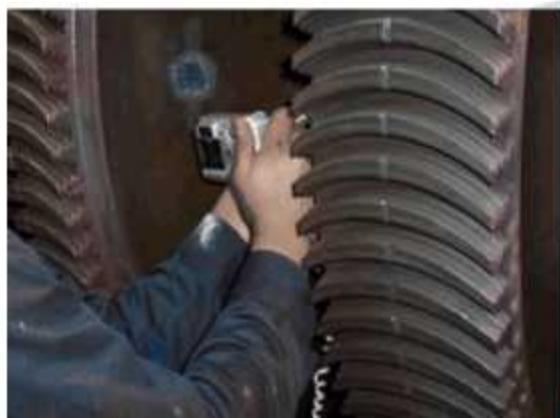
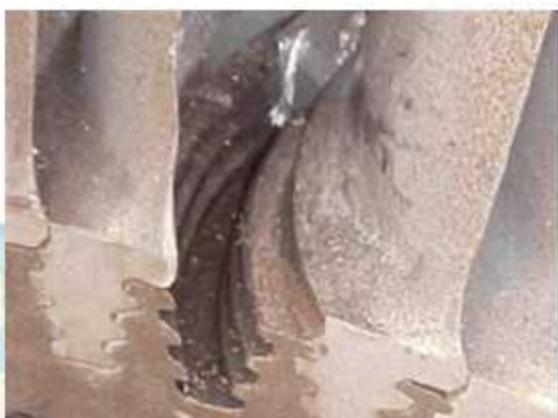
METALOGRAFIAS

Nuestra compañía realizó metalografías a lo largo y en varios puntos del cuerpo del rotor así como medición de dureza en áreas adyacentes con la finalidad de determinar si la condición de propiedades mecánicas en el cuerpo de la turbina hubiese cambiado, los reportes de estos ensayos arrojaron como resultado una matriz de martensita revenida en todos los puntos inspeccionados, cuya dureza es de 30-32 HRc de manera homogénea. No se detectaron microcracks.

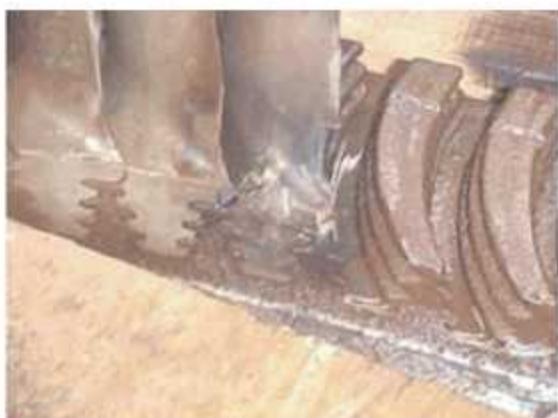
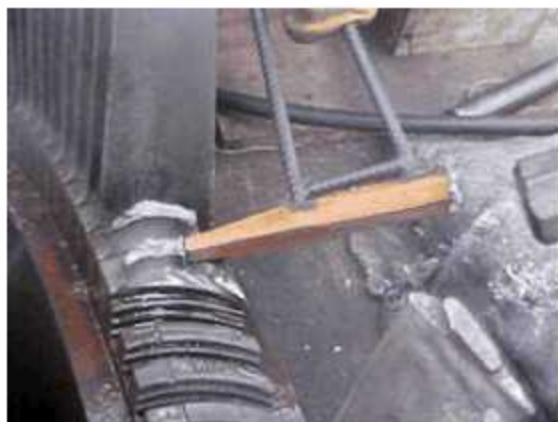
EXTRACCION DE HILERAS DE ALABES

La rueda de alabes 1-0, presentó la mayor dificultad para el desensamblaje, pues se encontraron cascarillas en los claros de ajuste de alabes, la cual consistía en aleación de óxido y sales del vapor, la cual presento alta resistencia a la fractura en el esfuerzo de corte al empujar axialmente el pie del alabe sobre la guia de la rueda. Nuestro promedio diario en las primeras dos semanas fue de 1.5 alabes por dia, lo que repercutiría en el programa dos meses. Se mejoró nuestra técnica debilitando la costra de unión, donde el costo de aprendizaje fue mayor al estimado.

La rueda de alabes 1-1 no dejó de presentar resistencia durante el proceso de deslizamiento, pero después de aplicar la técnica de debilitamiento de la cascarilla y siendo la raíz de esta etapa de menor área de recorrido, su extracción resultó muy cercana en tiempo contra lo planeado.

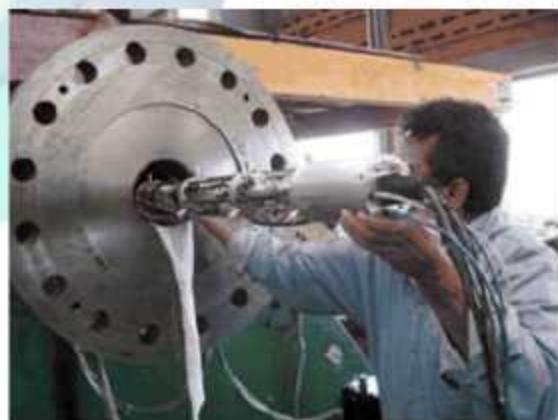
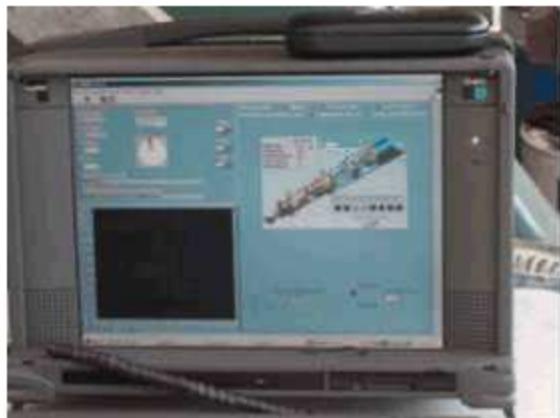
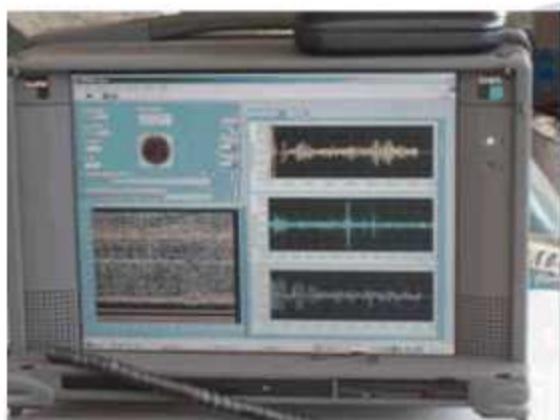
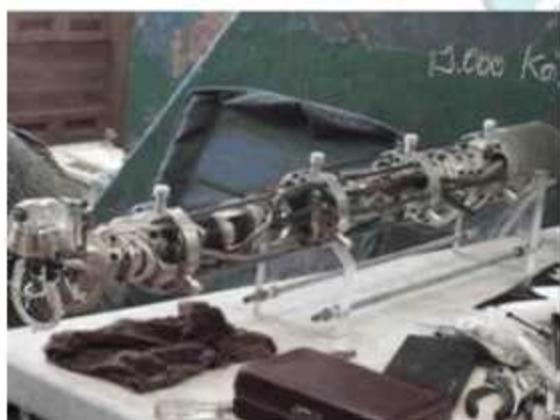
INSPECCION BOROSÓNICA

Al termino de la inspección **EL ANALISIS CONCLUYÓ QUE EL ROTOR NO PRESENTABA NINGUNA INDICACIÓN RELEVANTE QUE NO LE PERMITIERA SEGUIR OPERANDO BAJO SUS CONDICIONES DE DISEÑO.**

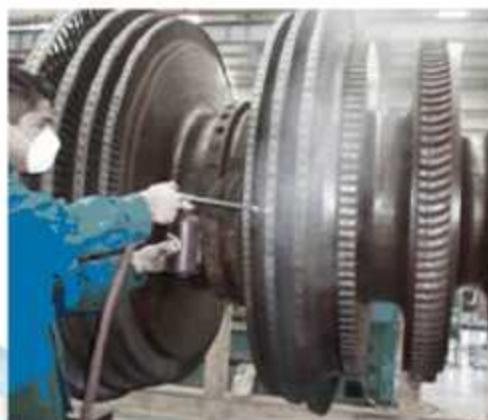
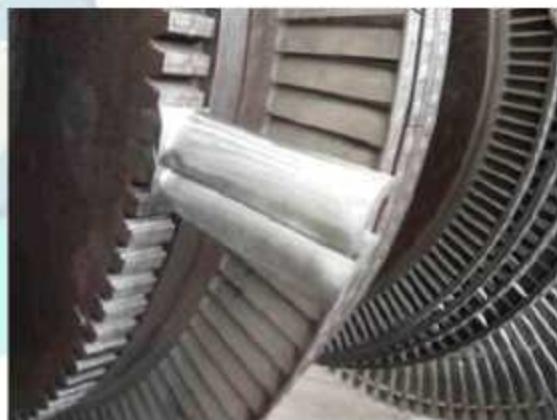
TERMINO DE LA EXTRACCION DE LAS CINCO HILERAS DE ALABES

Se procedió a limpieza y lavado con solventes. El departamento de calidad en su inspección de claros y ajustes de alabes de cada rueda reportó que las guías de las cinco ruedas tenían una gran área de incrustación de óxido y sales, el espesor

tan fino como el claro de ajustes de los alabes permitía el ensamblaje forzado, pero realizable. La responsabilidad de aceptar el montaje en esta condición o la de remover la incrustación fue turnada al departamento de ingeniería. Se requirió de paciencia, herramienta especial y el ingenio de los mecánicos de piso, para remover las costras de las casi 500 guías de alabes.

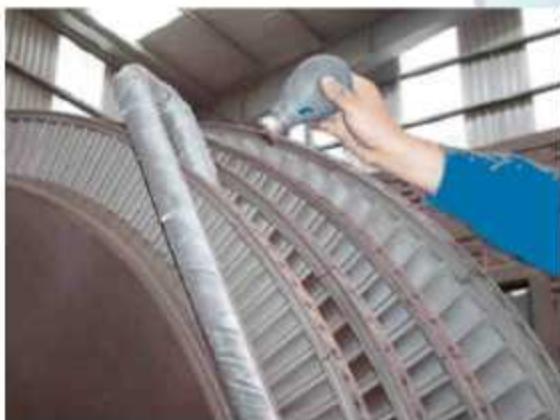
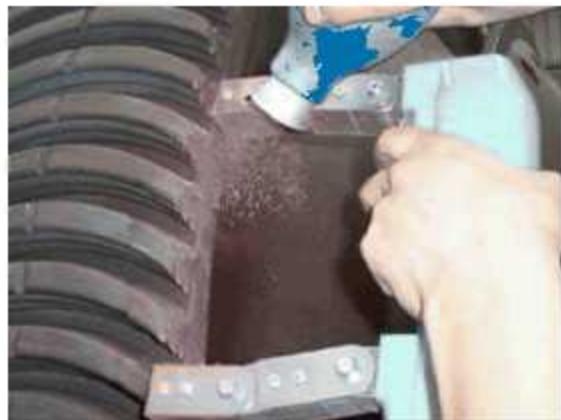
Las guías porta alabes y los alabes de un rotor de turbina son sometidas a esfuerzos durante la operación del equipo. Esta condición propicia que estas zonas sean susceptibles a fallas de tipo fisura o agrietamiento. En el caso de este rotor se realizó la inspección con partículas magnéticas visibles con la finalidad de descartar la presencia de fisuras previo al ensamblaje de los alabes de cambio. El espacio entre etapas del rotor era limitado y no facilitaba el uso de yugos o puntas de contacto, se construyó una bobina magnética elíptica para facilitar el acceso a las zonas de trabajo en la inspección. Previo a la inspección se verificó que el campo magnético tuviese la intensidad necesaria para formarse y que la dirección de flujo magnético fuese constante. Para ello se utilizó un verificador de campo magnético. Las guías porta alabes para los alabes de cambio fueron inspeccionadas utilizando un yugo magnético. El resultado de esta inspección fue satisfactorio, pues no se encontraron indicaciones relevantes.

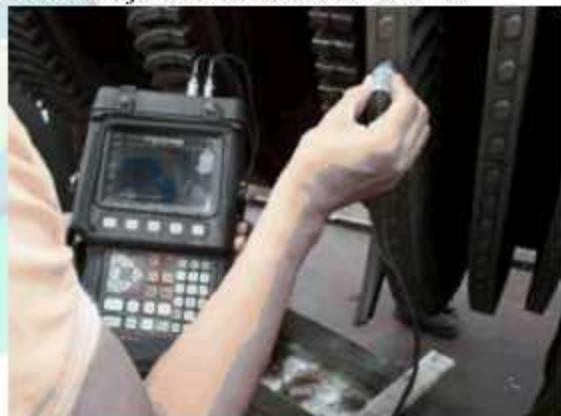
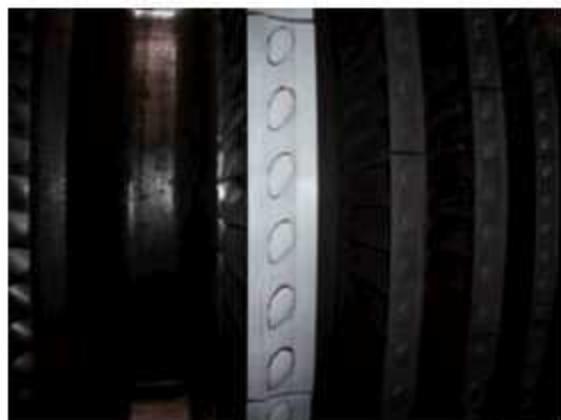
E.N.D. A TETONES para el análisis volumétrico y determinación de fisuras del remachado de tetones se empleó la técnica de ultrasonido industrial, y el resultado de esta inspección fue que cada uno de los remaches generados se encontraba libre de fallas internas. La sanidad superficial de los tetones se verificó utilizando líquidos penetrantes visibles, lo cual también arrojó resultados satisfactorios.

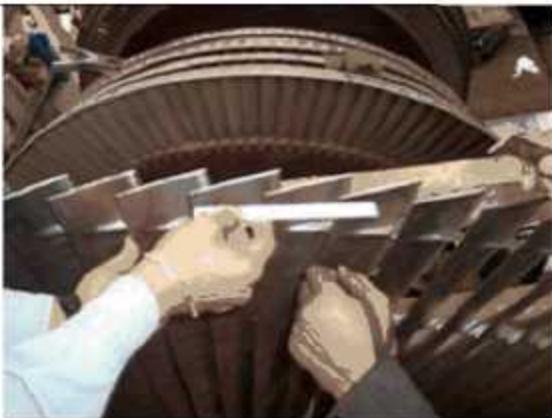
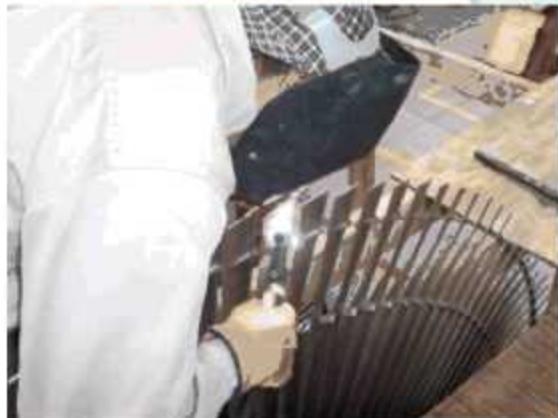
ENSAMBLE ALABES RUEDAS L-0

El ensamble de alabes de la rueda 1-0 es por medio de la unión por soldadura, entre grupos de 10 alabes, como se aprecia en la imagen. Soldadores calificados y mecánicos de piso son los responsables de asegurar la alineación axial de alabes antes y posterior de la soldadura, así como de mantener el mismo arco (paso de alabes) en el ensamble
