EXPERTISE D'UN SEGMENT PORTEUR DE COUSSINET DE TURBINE 1300 MW

INSPECTION OF A 1300 MW TURBINE GENERATOR JOURNAL BEARING SUPPORTING PAD

Janvier 1997

VIALETTES J.M. DUPUY J.

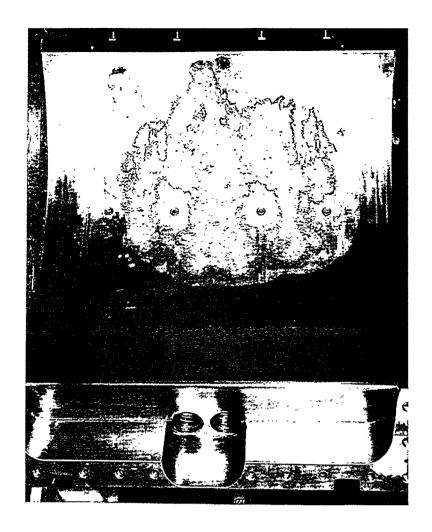
A partir de 1987, plusieurs machines ont connu ce genre d'avaries. Il a donc été procédé à l'expertise de 7 patins provenant de diverses turbines. Les dégradations observées étaient majoritairement des décollements et fissurations du dépôt antifriction (fig. 3, 4, 5 et 6) dont les spécifications chimiques sont indiquées ci-après :

Figure 3 - Exemple de patin porteur avec décollement de régule

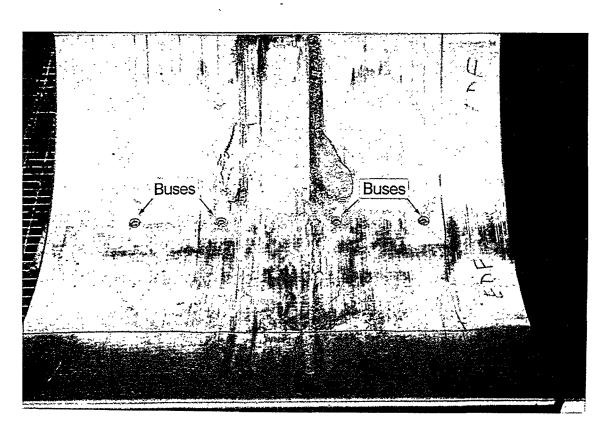
Figure 5 - Exemple de patin porteur avec décollement de régule

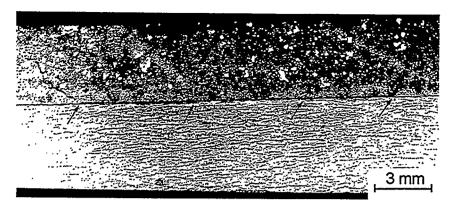
Les examens ont montré que dans 90% des cas les fissures ayant conduit aux décollements se sont propagées au droit d'une couche compacte de composés de formule Cu_6Sn_5 d'une vingtaine de microns d'épaisseur, située à l'interface métal de base/régule (fig. 7, 8 et 9). Celle-ci a une réputation de fragilité de nature à pouvoir entraîner des décollements sous l'effet d'un chargement important de ces patins.

Figure 7'- Macrographie d'une zone de décollement (attaque nital)

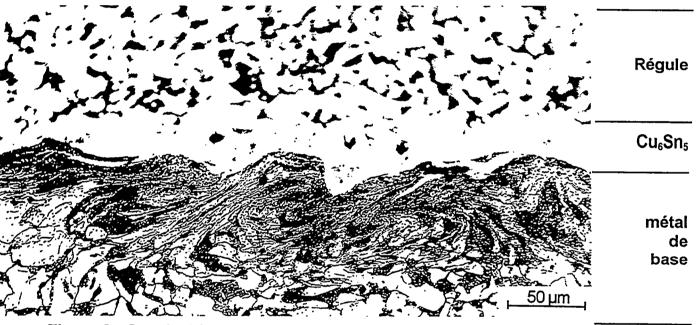
La présence de la phase Cu₆Sn₅, riche en cuivre, n'est que la conséquence normale du procédé de régulage. En effet, cette phase est la première à se solidifier dans ce type de régule. En conséquence, lors du dépôt par centrifugation, elle se retrouve en concentration plus importante au contact de la coquille en acier.

Figure 8 - Couche blanche compacte de CU₅ SN₅ à l'interface métal de base/régule (attaque nital)

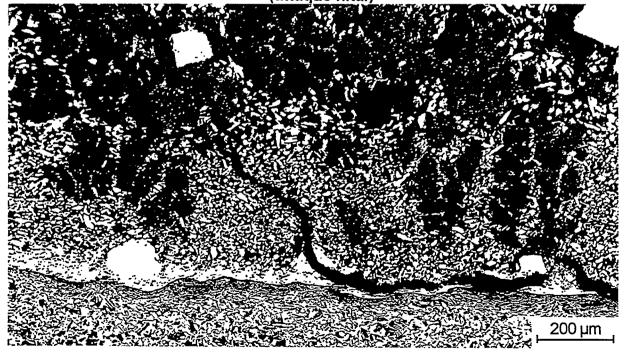
Figure 9 - Décollement au niveau de la couche de Cu₆ Sn₅ (attaque nital)

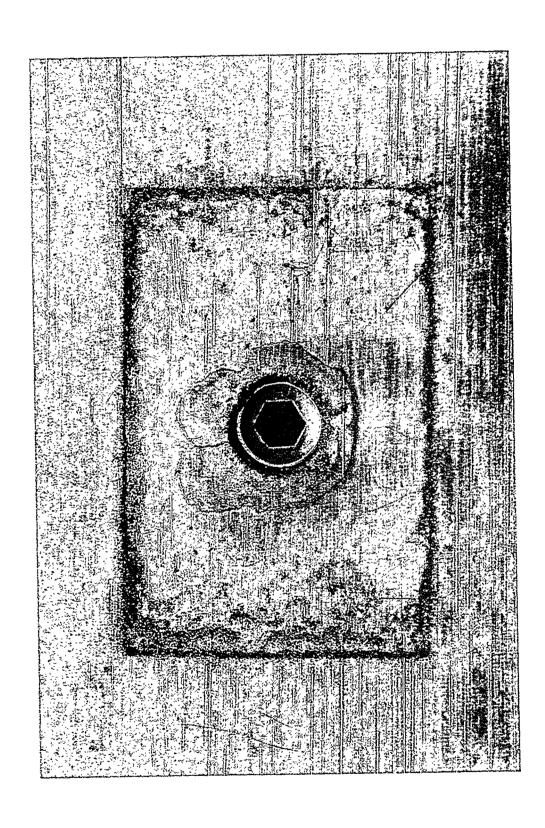
Dans ce cas particulier qui a concerné un nombre limité de coussinets, le processus d'amorçage a été attribué à un manque de colle entre la buse et son logement. Ceci rendait possible le passage d'huile dans l'interstice. Cette huile une fois emprisonnée était mise en pression et de ce fait provoquait une fissuration du régule au droit de la couche fragile de Cu₆Sn₅ (fig. 10). Pour résoudre ce problème une modification de la nature de la colle, un réencollage périodique et une augmentation de la taille des poches de soulèvement centrales (réduction de la pression d'huile) ont été préconisés par le constructeur.

Figure 10 - Décollement autour d'une buse de soulèvement

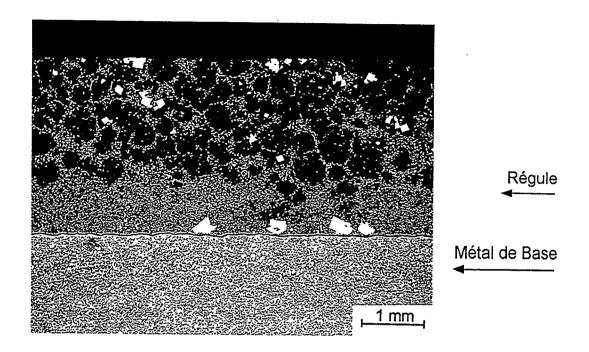
Les figures 14 et 15 montrent les épaisseurs de régule respectivement au niveau des poches de soulèvement (soit au centre du coussinet) et à l'extrémité côté sortie d'huile. On voit que l'épaisseur la plus faible se situe au centre avec 2,89 mm alors qu'en extrémité elle est de 3,43 mm. Ce phénomène progressif est imputable au mode de fabrication du régule.

En effet lors de la découpe après régulage de la couronne en plusieurs patins, la libération de contraintes résiduelles dans la partie en acier noir, peut entraîner de légères déformations des segments. La perte de concentricité qui s'en suit est donc compensée par un usinage final de la couche d'antifriction, d'où les différences d'épaisseur observées.

Figure 14 - Epaisseur au niveau des poches de soulèvement (zone dégradée) : 2,89 mm

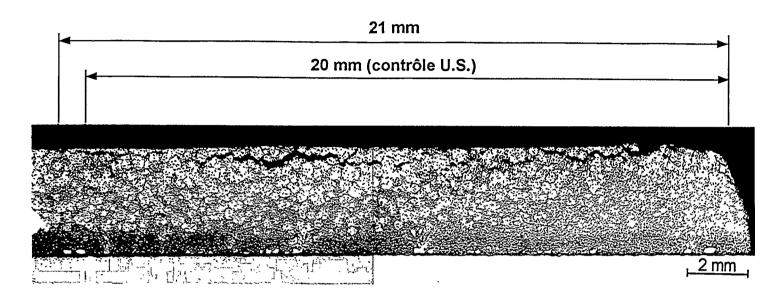
Les examens micrographiques ont permis de montrer que les indications U.S. (perte d'écho de fond) correspondent à des fissurations de la couche régulée, pratiquement parallèles à la surface et dont la profondeur maximale varie de 0,4 à 0,8 mm (fig. 16 et 17). Les comparaisons entre les longueurs des fissures relevées et les mesures par U.S. montrent une bonne corrélation.

Figure 16 - Décollement compris entre 0,4 et 0,8 mm sous la surface du régule

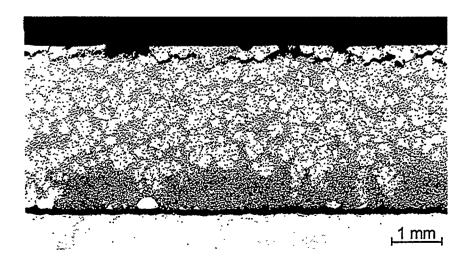
Figure 17 - Ecailles au droit de la fissure

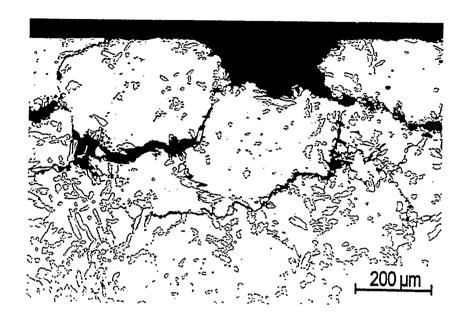
A plus fort grossissement le caractère intergranulaire des fissures apparaît nettement. Celles-ci contournent également les aiguilles de Cu₆Sn₅, réputées dures, sans jamais les rompre (fig. 18). En fin de défaut, de petites décohésions sont mises en évidence (zones noires sur la fig. 19).

Figure 18 - Ecaillage en surface et fissuration intergranulaire

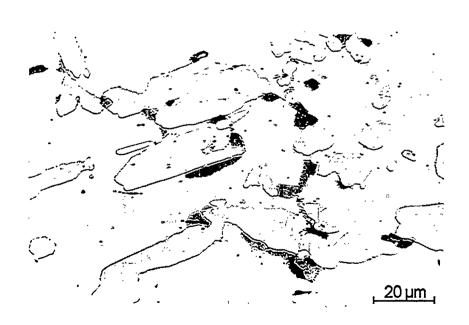
Figure 19 - Décohésions en fin de fissuration

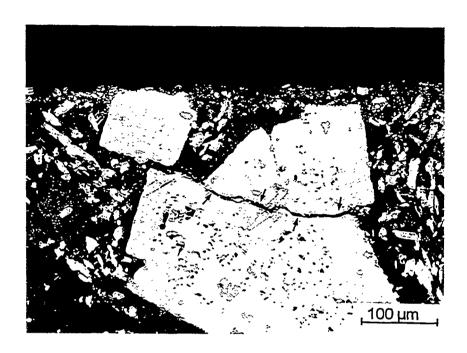
Il faut cependant remarquer la fissuration transgranulaire de certains pavés de phase Sb Sn, dont la dureté est supérieure d'environ 30HV au reste de la matrice (fig. 20).

Figure 20 - Fissuration transgranulaire d'un pavé Sb Sn

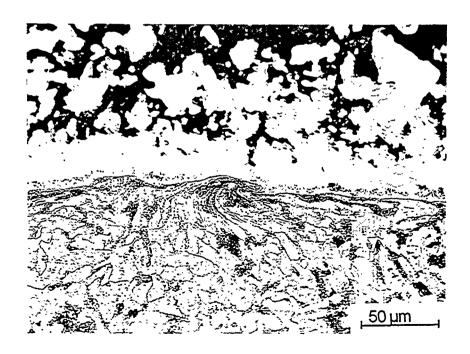
En dernier lieu, si l'examen de l'interface métal de base/régule a bien révélé la présence d'une couche compacte de Cu₆Sn₅ dont l'épaisseur est comparable à celles des autres patins dégradés, il n'a été observé à aucun moment, de décollement de régule dans cette zone (fig. 21).

Figure 21 - Absence de décollement à l'interface métal de base régule
