① I-4966  
**THIRD SYMPOSIUM  
ON THE CERRO PRIETO GEOTHERMAL FIELD,  
BAJA CALIFORNIA, MEXICO**

# COMPORTAMIENTO DE ADEMES EN POZOS PRODUCTORES DE CERRO PRIETO

B. Domínguez A., F. Vital B.,  
F. Bermejo M., y G. Sánchez G.  
Comisión Federal de Electricidad  
Coordinadora Ejecutiva de Cerro Prieto  
Mexicali, Baja California, México

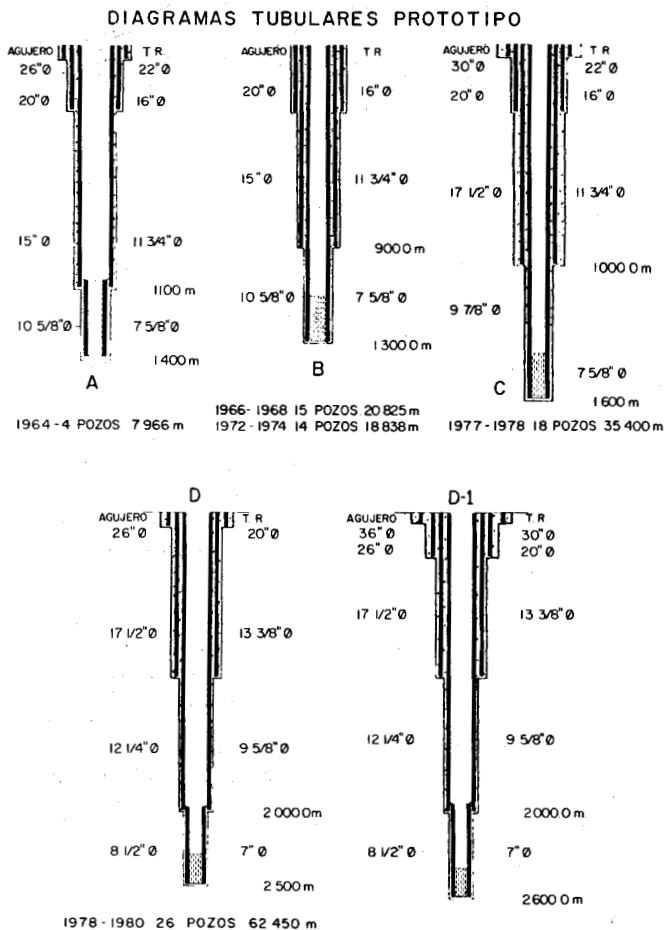
XBL 824-9303

En este grupo se han detectado fracturas, colapsos y corrosión. Se estima su vida útil de más o menos seis meses. Esta información se resume en la Tabla No. 1, y los arreglos tubulares entre las distintas tuberías utilizadas en cada grupo, se indican en la Fig. No. 1.

Figura 1. Perfiles tubulares para los grupos de pozos descritos en el trabajo.

Figure 1. Casing profiles of the different groups of wells.

Finally, we have the D and D1 groups of wells, which we summarize as group D. A 9 5/8-in. diameter, N-80, 47 lb/ft production casing with super E.U. Hydril threads was used, extending from 2000 m to the surface, with a 7-in. diameter, N-80, 29 lb/ft liner with super E.U. Hydril threads. In this group, casing breaks, collapses, and corrosion have been observed. A useful life of 6 months, more or less, is estimated. This information is summarized in Table 1. Figure 1 shows the casing profiles for each of these groups.

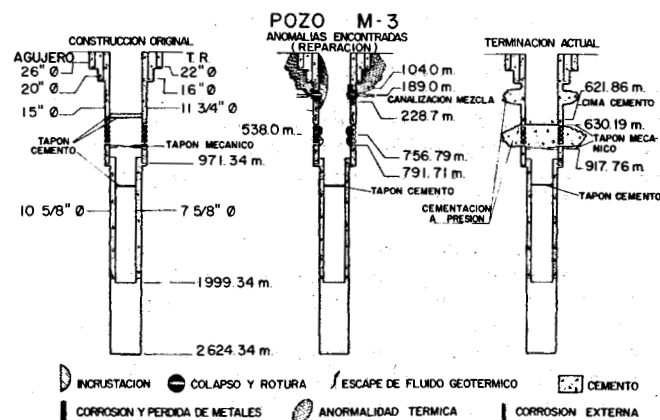
XBL 824-9304

Un ejemplo típico con el cual consideramos se puede ilustrar toda la serie de daños que en un caso dado pueden coincidir en un pozo geotérmico, se ilustra en la Fig. No. 2, en donde se presentan tres esquemas constructivos del pozo M-3.

Este pozo se terminó de construir en mayo de 1964; fue un pozo exploratorio que llegó prácticamente a la roca basal a los 2,624.34 m., en este caso, la tubería de 11 3/4" Ø, quedó hasta los 971.34 m., y de ahí se colgó y cementó una tubería de ademe de 7 5/8" Ø. El pozo se disparó de 600 a 900 m. coincidiendo con la anomalía térmica, y taponó la mayor parte de la tubería de 7 5/8" Ø. En este pozo, habiendo transcurrido un período de casi 15 años, se encontraron incrustaciones, colapsos y fracturas, degradación de cemento, una concentración de agua caliente, prácticamente a nivel del terreno, corrosión y pérdida de metal interior en varias secciones, y corrosiones externas, así como escape de fluido geotérmico del reservorio hacia la superficie, agrupando en esta forma los diferentes daños y problemas que pueden encontrarse en pozos geotérmicos.

Figura 2. Comparación de perfiles tubulares y daños detectados.

Figure 2. Comparison of casing profiles and damage observed in well M-3.

A typical example of the types of damage that can occur in a geothermal well is given in Figure 2, which shows three schematic casing profiles for well M-3. Construction of well M-3 was completed in May 1964. It was an exploratory well that reached basement at 2624.34 m depth. In this case, the 11 3/4-in. diameter casing reached 971 m depth. From there, a 7 5/8-in. diameter casing was hung and cemented. The well was completed with gun perforations between 600 and 900 m, opposite the thermal anomaly. Most of the 7 5/8-in. diameter casing was plugged. In this well, after almost 15 years, we found scaling, collapses and fractures, cement deterioration, concentration of hot water almost at ground surface, corrosion and internal loss of metal in several sections, external corrosion, and leakage of geothermal fluid from the reservoir to the surface. Thus, this well exhibited all the different types of damage to be found in geothermal wells.

Después de una revisión y reparación consistente en un taponamiento por inyecciones de lodo y lechadas de cemento, en el reservorio, así como tapones puente de cemento inmediatamente

arriba del mismo, y un tapón mecánico, se considera que ha quedado en observación y bajo control. Consideramos que éste es un ejemplo típico de a que grado de daño se puede llegar en algunos de los pozos de Cerro Prieto.

After the inspection, the well was repaired by plugging it, using injections of mud and cement slurry at the level of the reservoir and by using cement bridge plugs immediately above the reservoir. A mechanical plug was also used. The well is now under control and is under observation. We consider this well to be a practical example of the degree of damage that can occur in some Cerro Prieto wells.

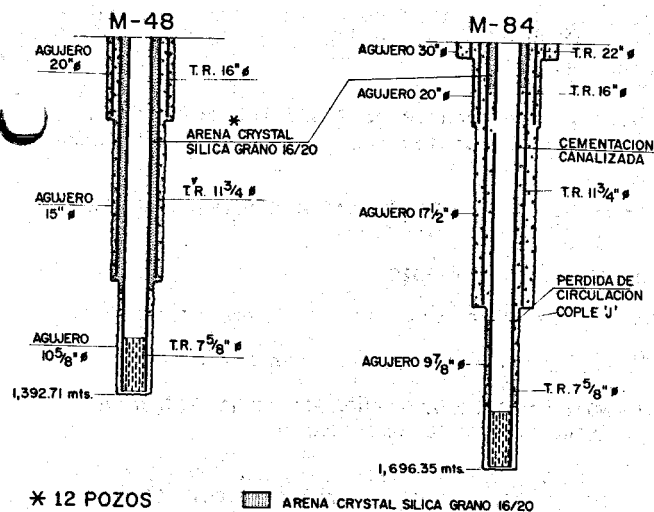
En el grupo de pozos que antes hemos mencionado, también se han tenido algunos problemas realmente severos y así, en la Fig. 3 se presentan los esquemas tubulares y terminaciones de los pozos M-48 y M-84. En el primero, la pérdida de circulación fue tan grave que prácticamente la cima de cemento quedó abajo de la zapata de la tubería de anclaje de 11 3/4" Ø; en el pozo M-84 fué menos grave, sin embargo, la cima de la lechada quedó abajo del nivel del terreno en forma significativa; en ambos casos, se tomó la determinación de utilizar arena de sílice, de granulometría 16/20 para llenar por gravedad los espacios anulares en los que no se logró la cementación y de esta manera, se subsanó en cierta medida dicha deficiencia. No obstante dicho problema,

no se han detectado daños a la fecha, y en cambio sí ha podido confirmarse el buen funcionamiento de la solución que se dió ante la emergencia presentada.

Figura 3. Perfiles tubulares de terminaciones con tubería de producción extrapesada.

Figure 3. Profiles of wells M-48 and M-84, where extra-heavy casings were used.

some extent. In spite of this problem, no damage has been detected to date. This has confirmed the good performance of the procedure used for this emergency. We have also used silica sand in 12 wells to correct for circulation losses and cementing problems. In all cases, the performance has been quite satisfactory.

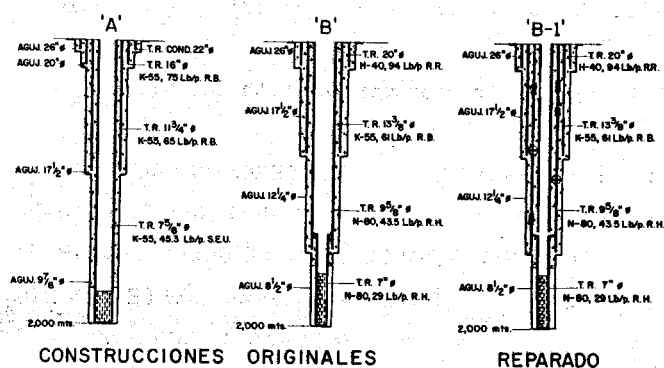
En el arreglo tubular del grupo B, se tienen también una tubería de anclaje de 13 3/8" Ø, K-55, 61 lbs/pie, rosca buttress, y una tubería de ademe y de protección de 9 5/8" Ø, N-80, 43.5 lbs/pie, rosca Hydril Super E.U., y un liner colgado de 7" Ø, N-80, 29 lbs/pie, rosca Hydril, super E.U. En este arreglo, el costo fue de 24.3 millones de pesos, arreglo tubular que de acuerdo a los datos que aquí se reportan, ha sido necesario en un tiempo relativamente corto reparar, instalándole y cementando en forma oportuna y adecuada, una tubería extra de 7" Ø, N-80, 29 lbs/pie, rosca Hydril super E.U., dentro de la tubería de 9 5/8" Ø, para dar seguridad al sistema y continuar explotando el pozo dañado. (Fig. No. 4).

Figura 4. Esquemas comparativos entre grados, pesos y arreglos tubulares.

Figure 4. Comparison of different casing designs by weight, grade, and arrangement.

For the casing arrangement of group B, a 13 3/8-in. diameter, K-55, 61 lb/ft intermediate casing with Buttress threads, was used, with a 9 5/8-in. diameter, N-80, 43.5 lb/ft, production casing with super E.U. Hydril threads and a 7-in. diameter, N-80, 29 lb/ft hanging liner with super E.U. Hydril threads. This arrangement, costing 24.3 million Mexican pesos, needed repairs after a relatively short time. Repairs consisted of the installation and cementing of an extra 7-in. diameter, N-80, 29 lb/ft casing with super E.U. Hydril threads within the 9 5/8-in. diameter casing to provide some safety to the system and to continue the exploitation of the damaged well (Figure 4).
