Åtgärder mot eldstadskorrosion på panntuber etapp 2

Jan Storesund, Ragna Elger, Magnus Nordling, Peter Viklund

Countermeasures to corrosion on water walls Part 2

M08-806

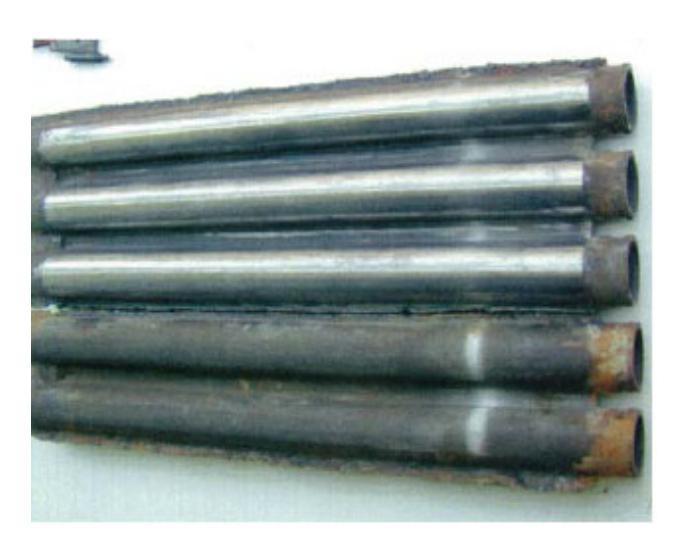
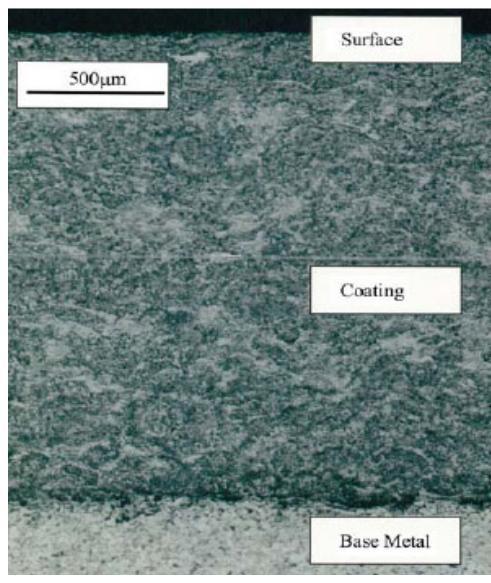
Driftförsöken pågick i tre år. Tubernas tjocklek mättes varje halvår. Medan kolstålstuberna korroderade ca 1,5 mm per år var de belagda tuberna opåverkade. Ingen minskning i godstjocklek kunde påvisas. Figur 3 visar några av de belagda tuberna som togs ut efter 2 års drift. Kemisk analys av ytan visar på förekomst av Pb, Cl, Na, K, Al, B men små förekomster av Ni, vilket visar att korrosionen har varit mycket liten. Figur 4 visar mikrostrukturen efter drift.

Figur 3. Försökstuber efter 2 års driftförsök [2] Figure 3. Trial water wall tubes after 2 years in service [2]

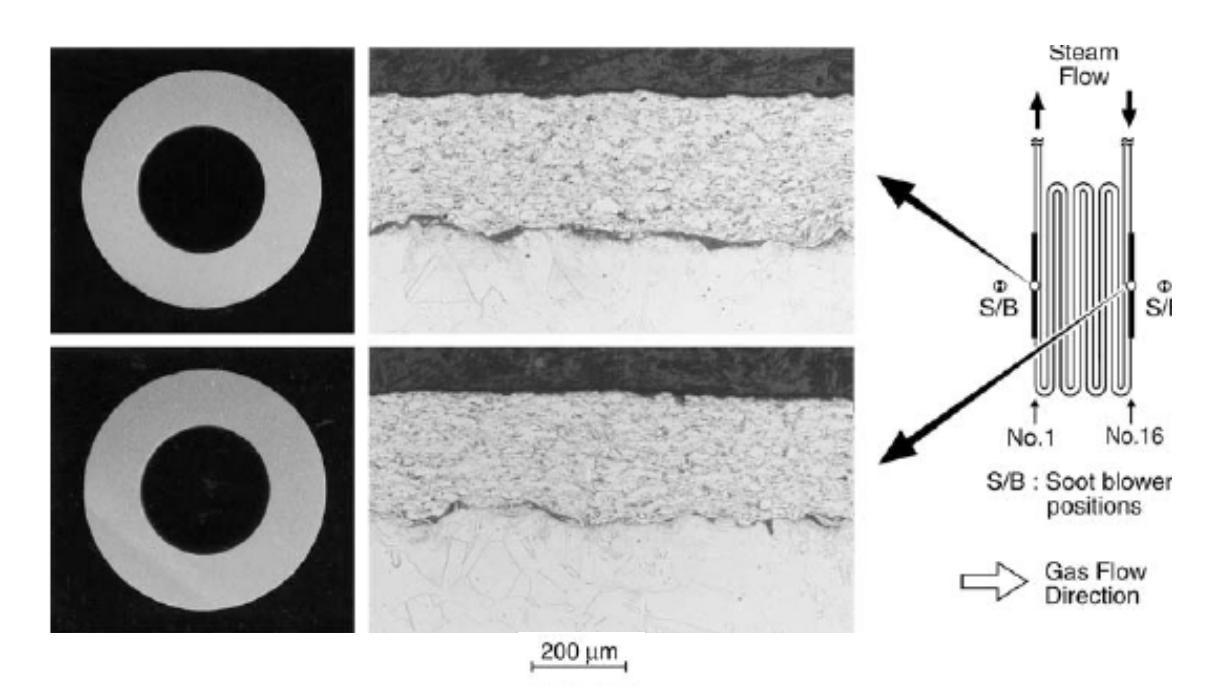
Figur 5. TiO2-Al2O3/625 (50 %/50 %) sprutat skikt på en överhettare efter två års drift [3]

Figure 5. TiO2-Al2O3/625 (50 %/50 %) sprayed coating at a super heater after two years service [3]

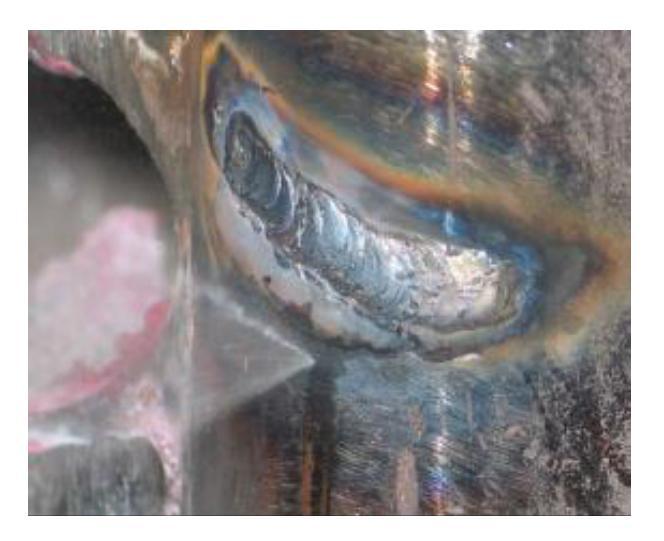
Vid visuell inspektion av en reparerade tuben några timmar senare konstaterades en ny läcka precis under den utförda reparationen, se Figur 10. Den tryckupptagning som påbörjats fick avbrytas och istället pannan fick tappas ner på nytt.

Figur 10. Ny läcka under lagad väggtub efter påbörjad tryckupptagning

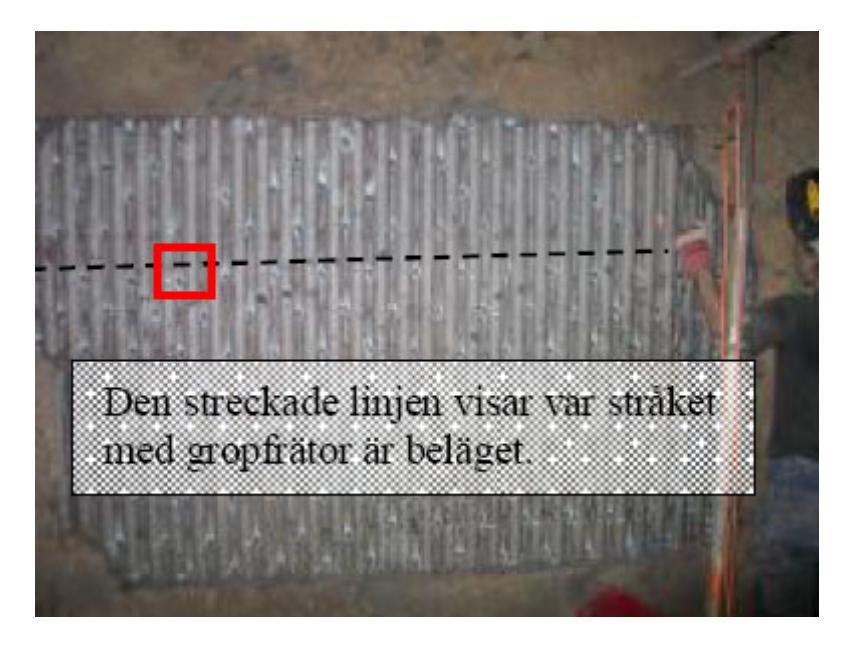
Dessutom detekterades ett stråk med frätgropar ungefär mitt i den skadade ytan på höger sidovägg, se Figur 11. Dessa ytor är normalt skyddade med infodring och åtgärder planeras till nästa revision.

Figur 11. Yta med skadad murning där ett stråk av frätgropar påträffades

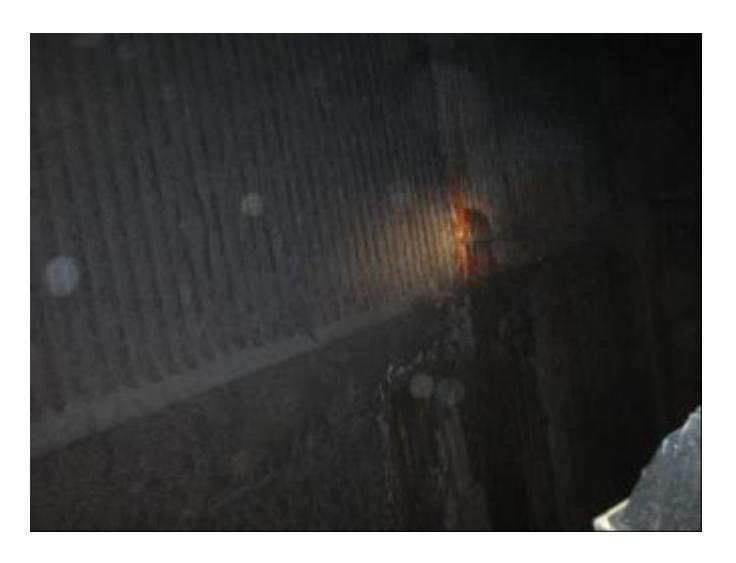
Figur 16. Tubläckan var vid det upplysta området strax ovanför murkanten

Figure 16. The tube leak took place at the lightened area just above the concrete and naked water wall interface.

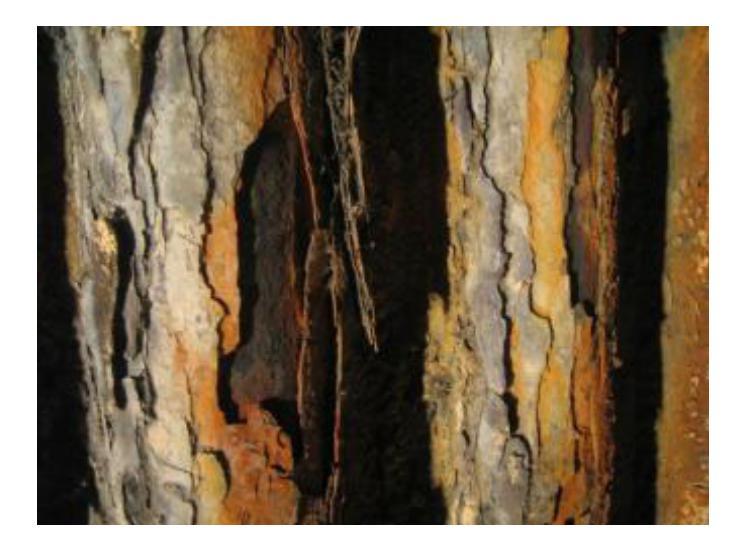
Figur 17. Kraftigt korroderade tuber vid läckaget

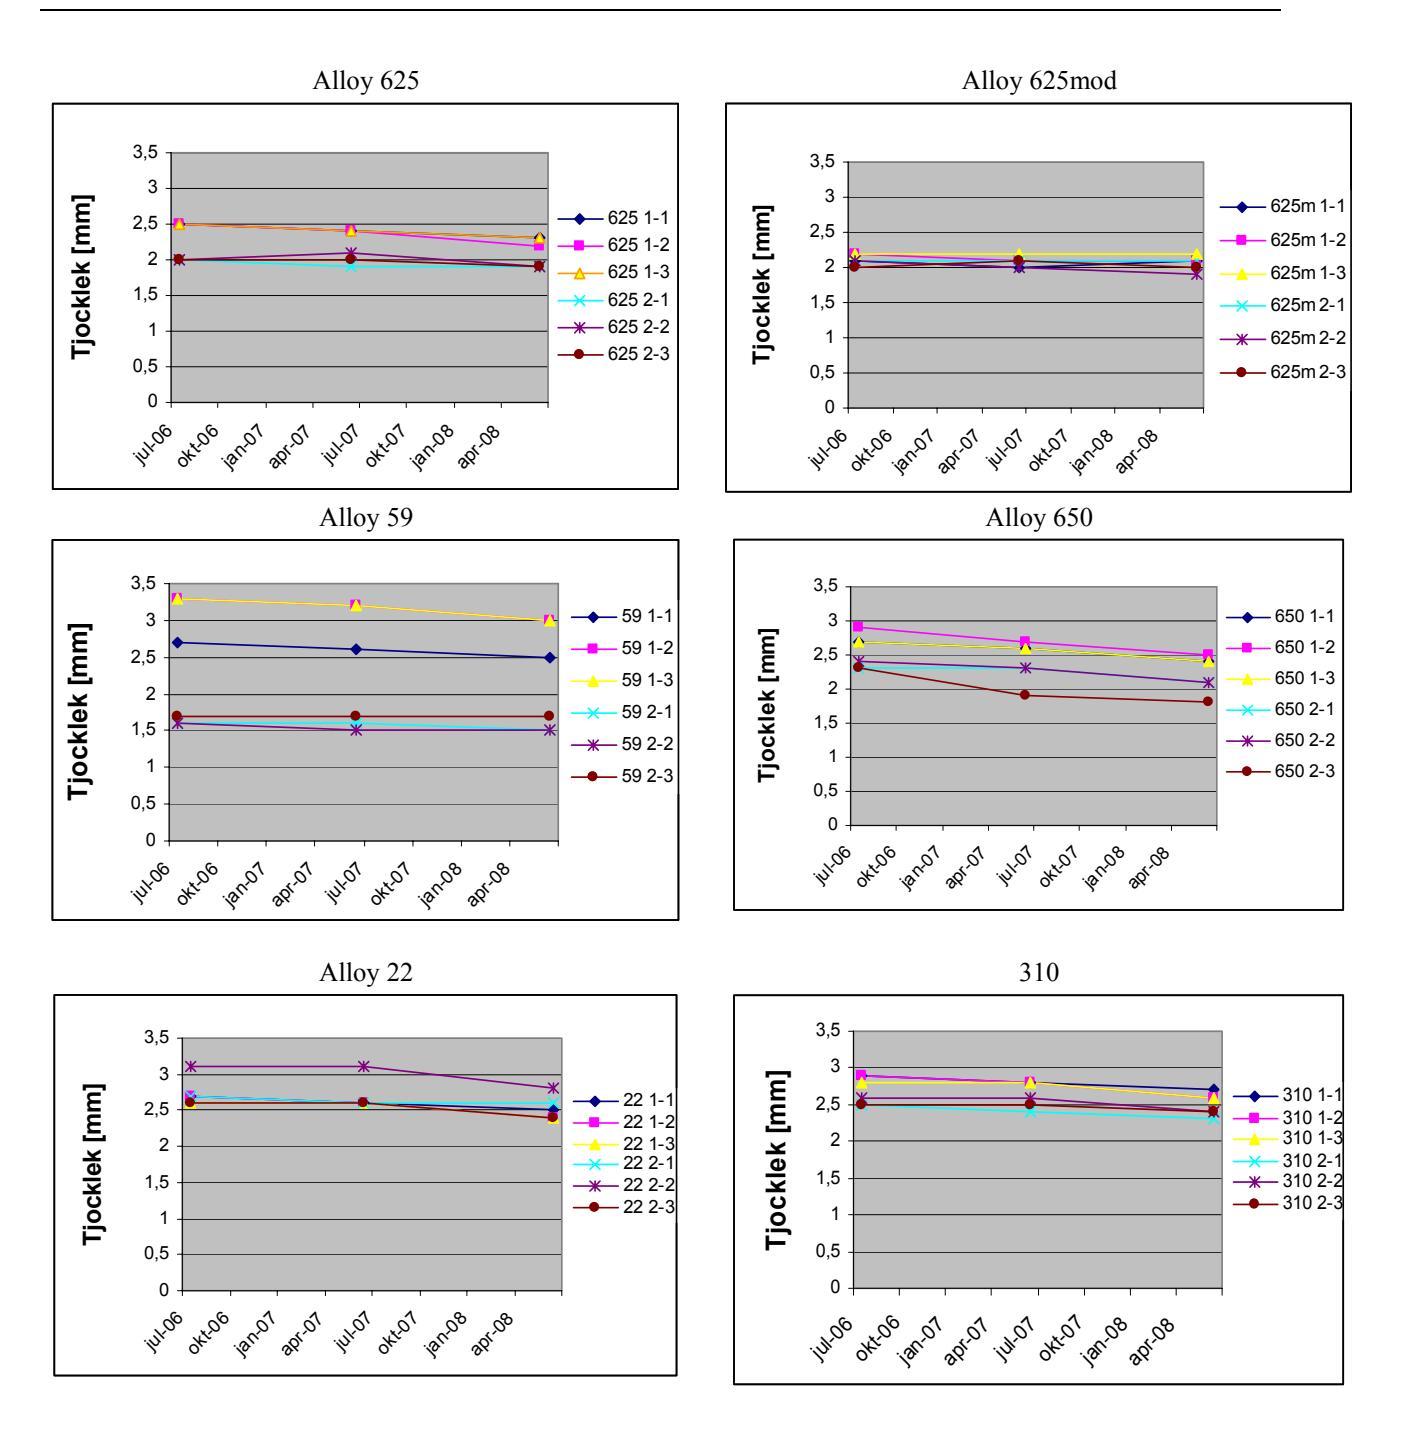
Höger sidovägg plan 60

Figur 23. Resultat av skikttjockleksmätning av försökspanelen vid höger sidovägg, plan 60: nollvärden samt från projektets etapp 1 och etapp 2.

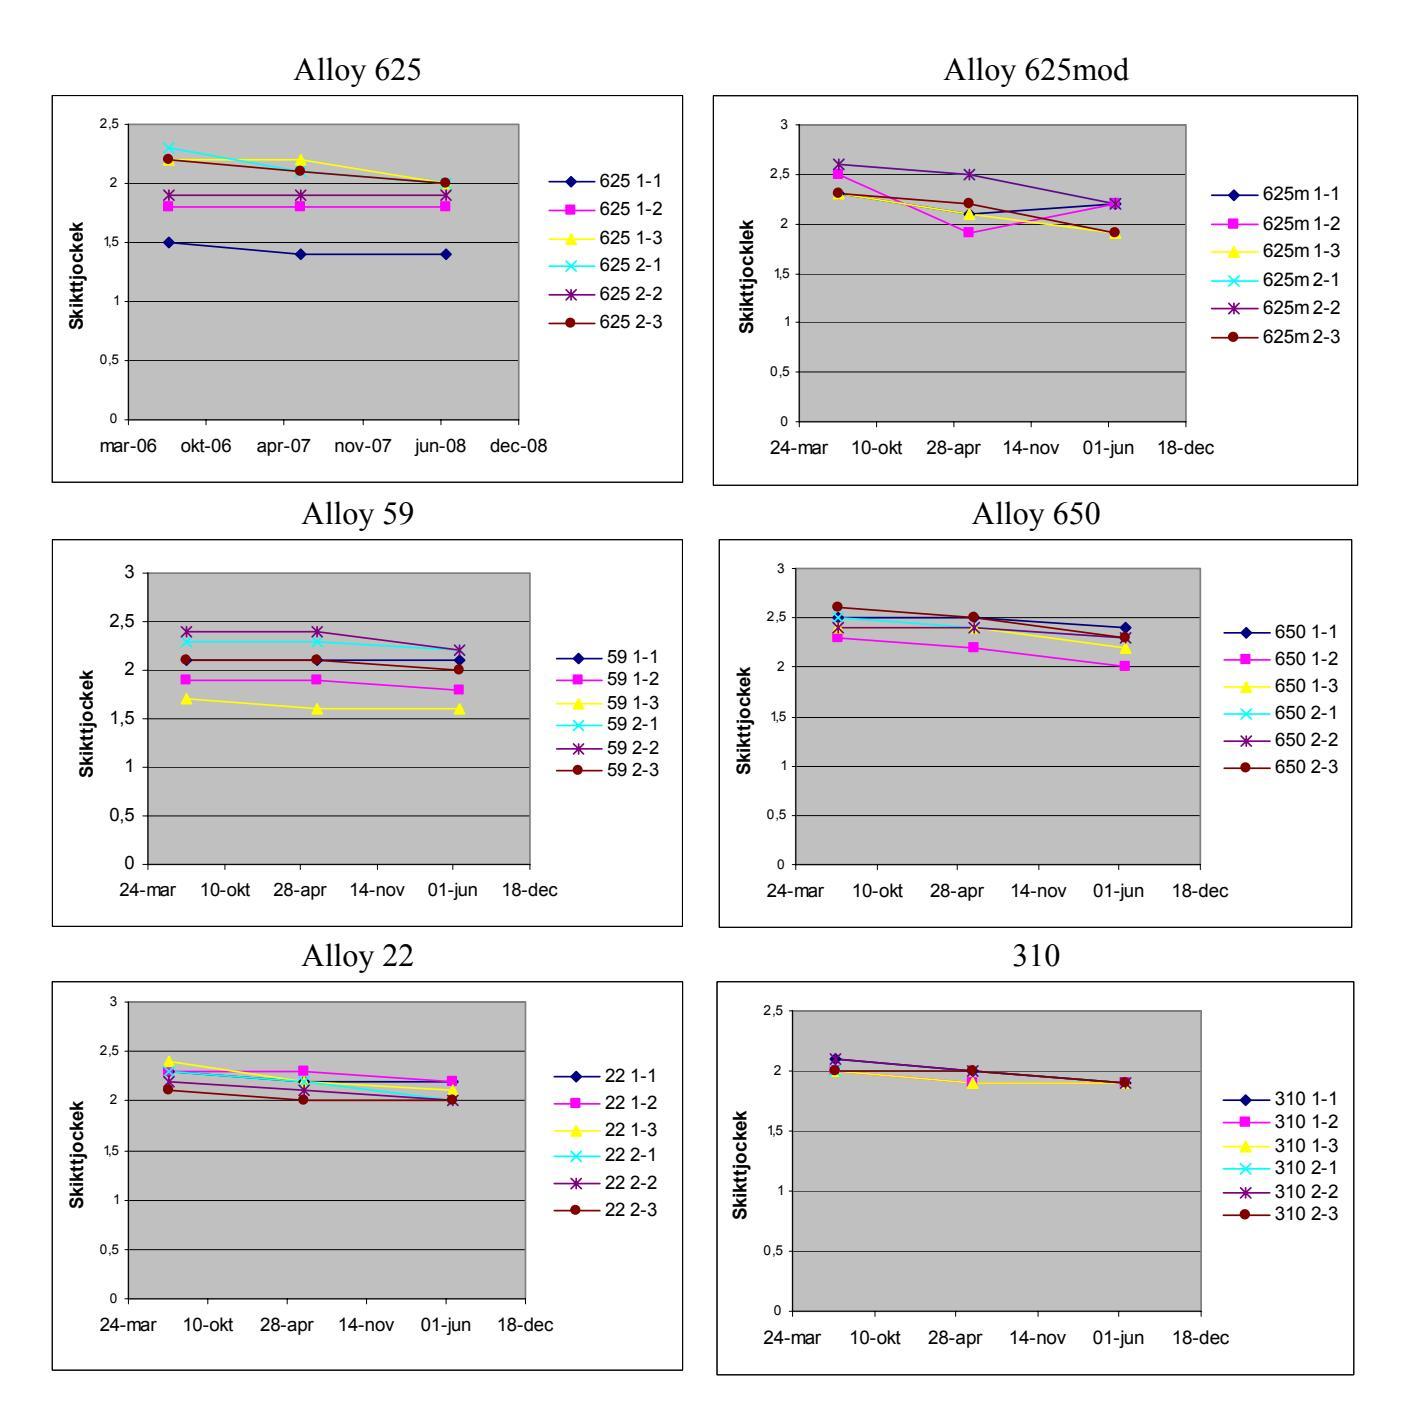
Bakvägg höger plan 70

Figur 24. Resultat av skikttjockleksmätning av försökspanelen vid bakvägg, plan 70: nollvärden samt från projektets etapp 1 och etapp 2.

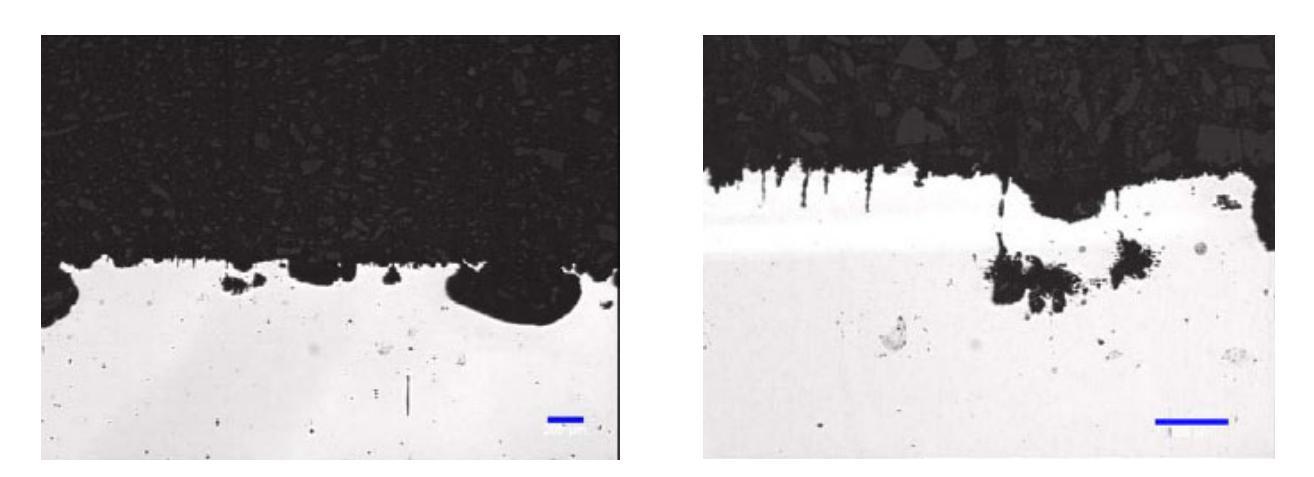
Figur 26. Korrosionsangrepp i axiellt tvärsnitt av Alloy 625 efter två års drift, 25 x förstoring till vänster och 100 x förstoring till höger

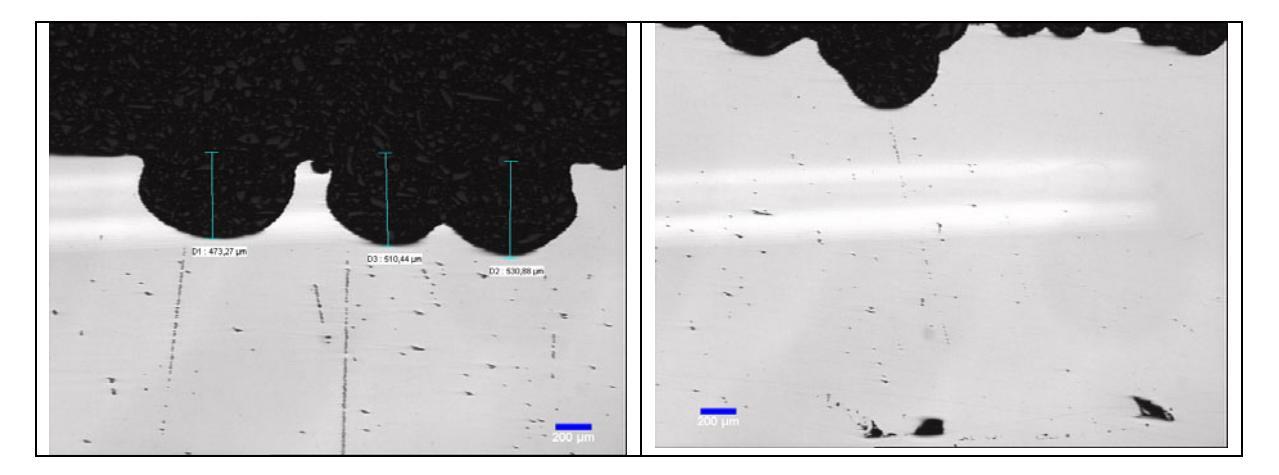
Figur 27. Korrosionsangrepp och svetsdefekter i axiellt tvärsnitt av Alloy 625mod efter två års drift, 25 x förstoring både till vänster och höger

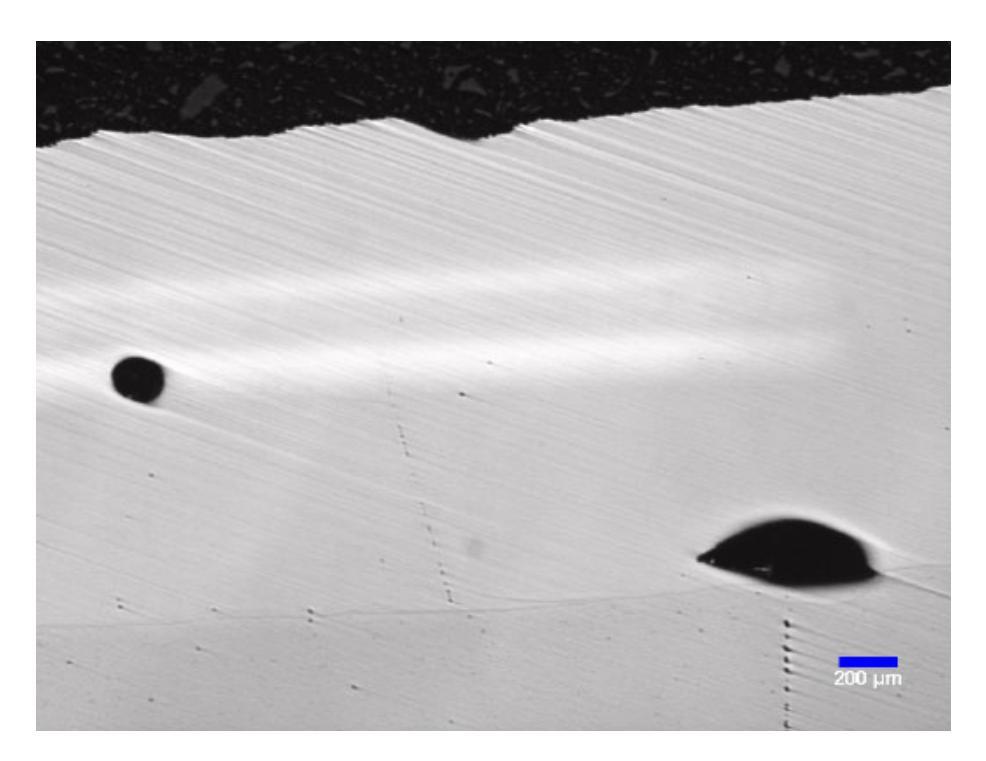
Figur 28. Korrosionsangrepp samt svetsdefekter i axiellt tvärsnitt av Alloy 59 efter två års drift, 40 x förstoring

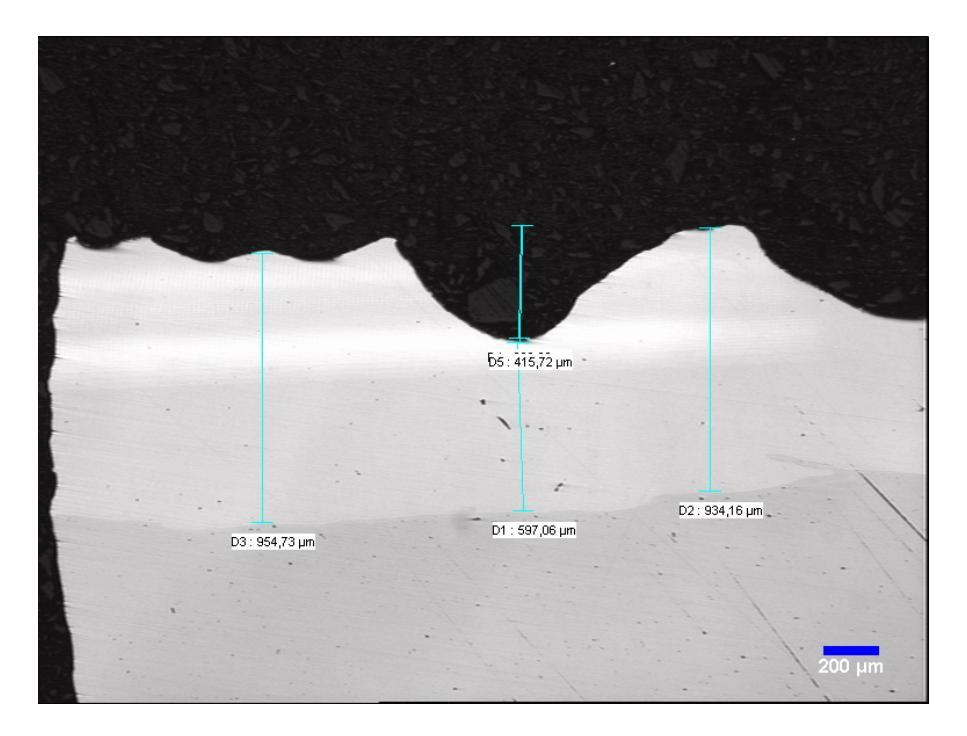
Figur 29. Korrosionsangrepp i axiellt tvärsnitt av Alloy 650 efter två års drift, 40 x förstoring

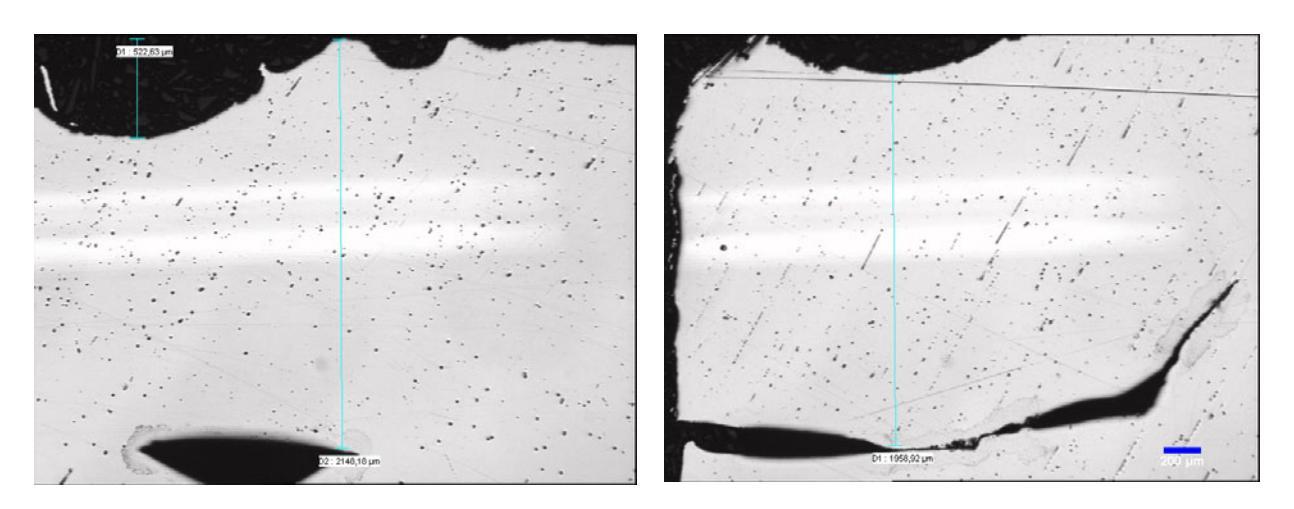
Figur 30. Korrosionsangrepp och svetsdefekter i axiellt tvärsnitt av Alloy22 efter två års drift, 25 x förstoring både till vänster och höger

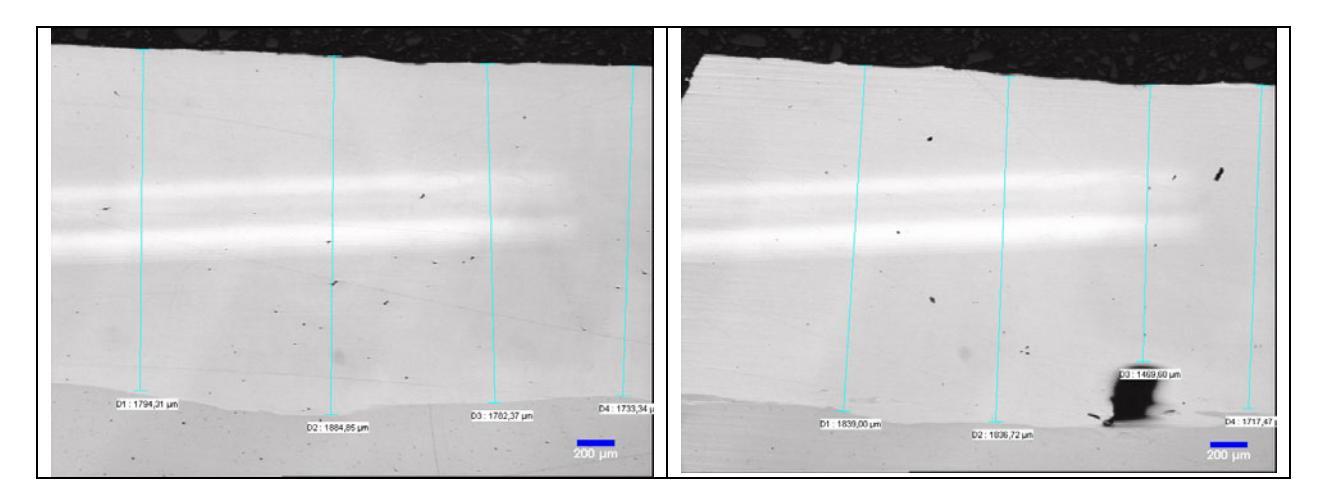
Figur 31. Korrosionsangrepp samt svetsdefekter i axiellt tvärsnitt av 310 efter två års drift, 25 x förstoring både till vänster och höger
