Stefanie Römhild

**Handbok – Statusbedömning av polymera material  
i rökgassystem**

**Handbook – Status assessment of polymeric  
materials in flue gas cleaning systems**

M08-821

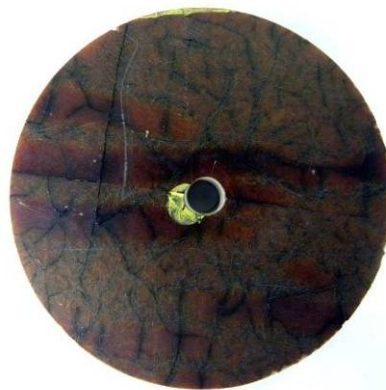
Figur 14. Laminat från skrubberns botten-del vid Boden Energi. Insidan av skrubberväggen hos en uttagen rondell (Ø ca 8 cm).

Figure 14. Laminate from the bottom part of the scrubber at Boden Energi. The inner surface of the scrubber wall is shown in a cut-out (Ø ca 8 cm).

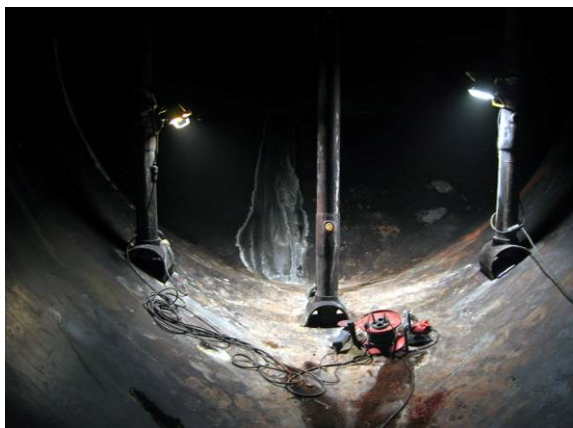
Quenchen är delen av skrubbern som utsätts för mycket tuffa förhållanden p.g.a. av temperatur- och fuktväxlingar och lågt pH. I en av Högdalenverkets skrubbrar uppkom omfattande delamineringar och sprickbildning i quenchen efter ca 7 år i drift, Figur 16. Från skarven mellan rökgaskanalen och quenchen och ca en meter inåt i quenchen fanns stora delamineringar i laminatet. Det fanns även flera stora hål i laminatet där quenchvätskan trängt in i laminatet. En spricka fanns i skarven mellan quench och rökgaskanal, Figur 17.

Figur 16. Översiktbild över quenchen.

Figure 16. Overview showing the quench.

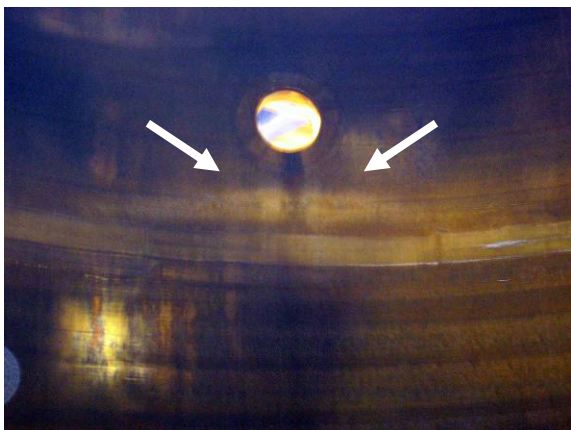
På grund av det höga trycket och förekomsten av partiklar, t.ex. kalkslurry, kan nötningsskador uppkomma i GAP laminat där vattnet från t.ex. dyslansar träffar skrubberväggen eller i fallrännor, Figurer 18 och 19. Skadorna är till en början ofta begränsade till det yttersta skiktet och motiverar då ingen omedelbar reparation. Vid reparationsbehov kan nötningsskadorna lätt repareras genom slipning och påläggning av nytt laminat. I vissa fall använder man sig av tillsatser som kiselkarbid i spärrskiktet för att öka nötningshårdigheten.

Figur 18. Nötningsskada i skrubberhölje under en dyslans.

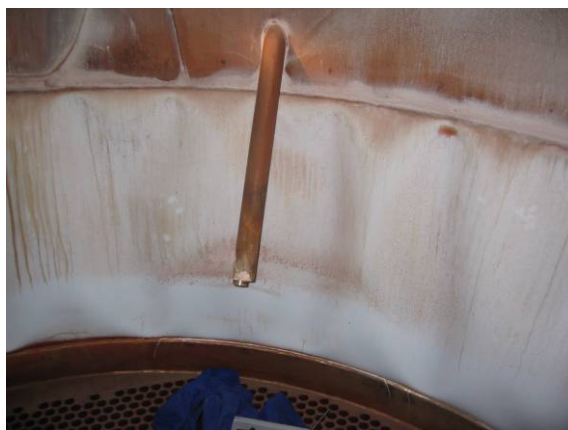
Polymera material i form av fluorplaster används ofta i kondensorn, s.k. ”kjol”, som korrosionsskydd i den våt-torra övergångszonen, dvs under indysningen, Figur 26. Exempel på anläggningar är Igelstaverket och Mälarenergi. I många fall bucklar kjolen ut från väggen som ett resultat av att liningen gjorts utan vidhäftning till stålet, d.v.s. som loose lining. Trots detta verkar ”kjolen” kunna ge ett fullgott korrosionsskydd. Inga kända problem har rapporterats. Utbucklingen kan förklaras genom värmeutvidgning vid höga temperaturer och relaxationseffekter.

Figur 26. ”Kjol” i kondensor vid indysningen som skyddar underliggande stålmaterial.

Figure 26. Protection of the condensor by a fluoroplastic liner.

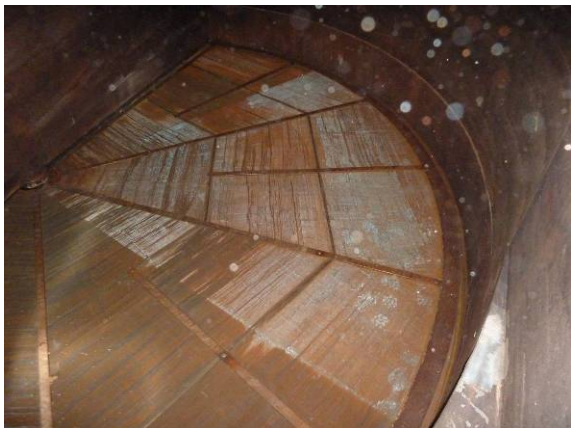
värmeväxlaren opåverkad. 2010 upptäcktes dock lokalt skador på värmeväxlarens ovansida, Figurer 27 och 28. Undersökningar på materialet visade att PP-materialet var kraftigt oxiderat och mycket sprött vilket ofta är en naturlig följd av långvarig exponering vid höga temperaturer. Oxidation av PP börjar även ofta lokalt på ett ställe och sprider sig sedan därifrån vilket kan förklara de lokala angreppen. Den uppnådda livslängden får anses som mycket god.

Figur 27. Roterande värmeväxlare bestående av PP-lameller.

Figure 27. Rotating heat exchanger made of PP material.

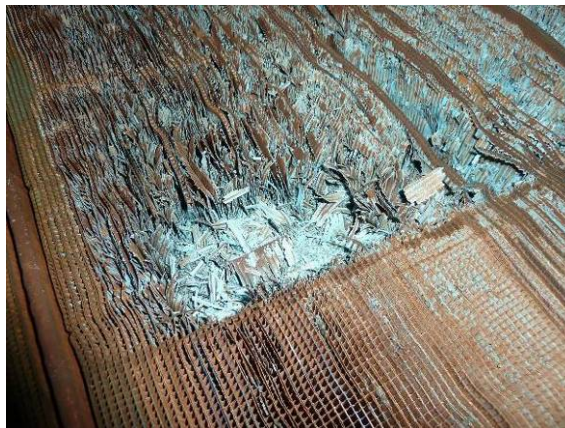
Figur 28. Närbild av skadan. PP-materialets ursprungliga färg var blå.

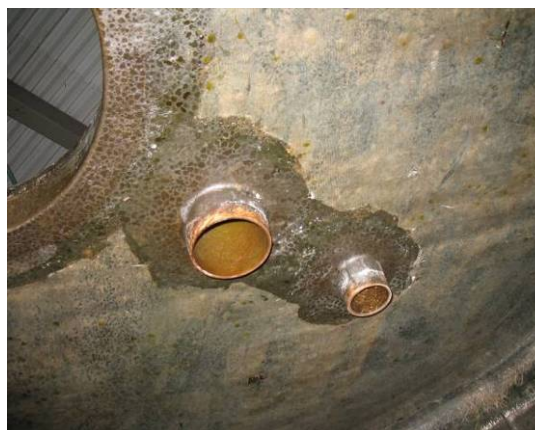
Figur 45. Blåsbildning under ytmattaskiktet i en tank för koncentrerad saltsyra.

Figure 45. Blistering below the surface veil layer in a storage tank for concentrated HCl.

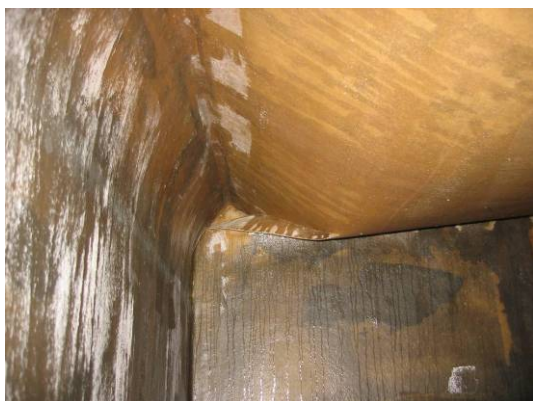
Sundsvall Energi har en tank för avjoniserat vatten som är tillverkad i betong med GAP-beläggning. Efter ett fåtal år i drift uppkom storskaliga delamineringsskador mellan GAPen och betongen, Figur 46. Osmoseffekter och dålig vidhäftning kan ha varit en anledning. En ytbehandling av betongen med en primer krävs för att uppnå bra och långvarig vidhäftning.

*Figur 46. Tanken för avjoniserat vatten tillverkat i betong med GAP-beläggning. Beläggningen har släppt i taket.*

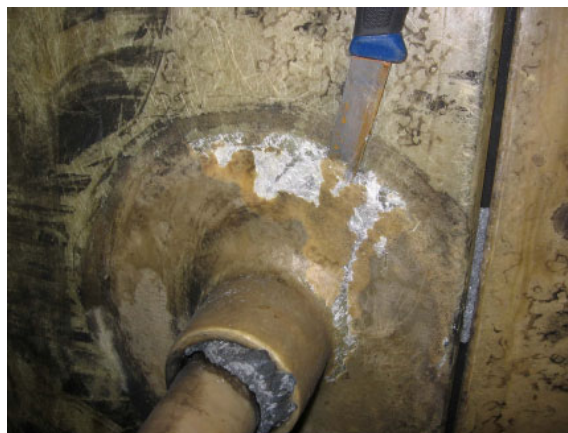
Ett stort antal rörledningar förekommer i rökgasreningssystem som främst är tillverkade i GAP, PP och eventuellt PVC/CPVC eller fluorplaster. Inga akuta skadefall finns rapporterade. Problem kan vara läckande svetsar, muffskarvar eller skarvar i GAP-rör. Även anslutningar till tankar och liknande kan vara drabbade. Ett exempel visas i Figur 47.

Figur 47. Anslutning av rörledning till GAP-skrubber.

Figure 47. Pipe connection to FRP scrubber.

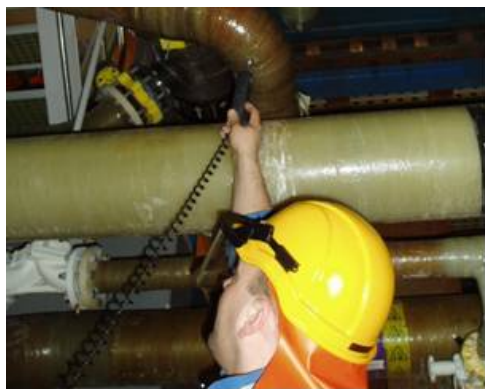
Andra möjliga användningsområden för fuktmätare är att detektera läckande skarvar eller svetsar i en termoplastlining under en GAP-förstärkning, Figur 49. Läckage av svetsar i en GAP-klädd PP-ledning för lut kunde påvisas med fuktmätaren när ledningen var tömd. Fuktmätaren kunde dock i detta fall inte visa var läckaget hade uppstått eftersom lut kan krypa i gränsskiktet mellan PP och GAP.

**Figur 49.** Detektering av läckande svetsar under en GAP-förstärkning med fuktmätare.

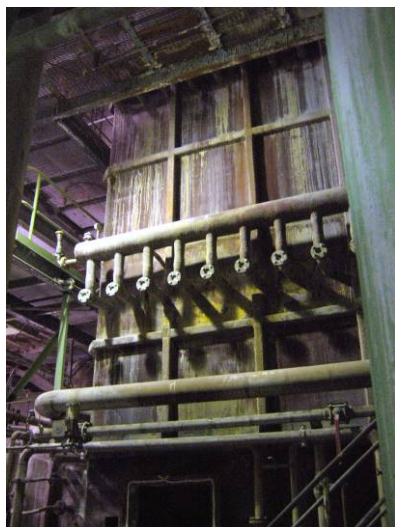
Underhållet i plastskrubbern under de första 8 till 10 åren i drift rapporterades vara förhållandevis ringa. Huvudsakligen gällde reparationerna detaljer inne i skrubbern som rännor och stag. I oktober 2000 utfördes en invändig reparation av skrubberns bottendel och rökgaskanalen pga delamineringsskador och kraftig ytsprickbildning. Reparationen utfördes med ett novolack harts av typ Derakane 470. 2009 verkade skrubbern vara i någorlunda bra skick. Det förekom endast lokala reparationer och mindre lokala delamineringar främst i skrubberns toppdel.

Figur 56. Den 30-åriga skrubbern efter nedläggningen hösten 2008.

Figure 56. 30-year-old scrubber after shut-down of the plant in 2008.

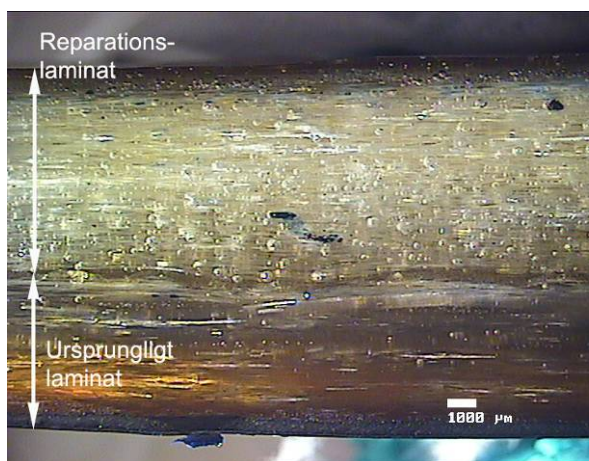
Figur 60. Polerat och infärgat tvärsnitt av det reparerade laminatet från skrubbers botten.

Figure 60. Polished and dye-stained cross-section of repaired laminate from the bottom part of the scrubber.

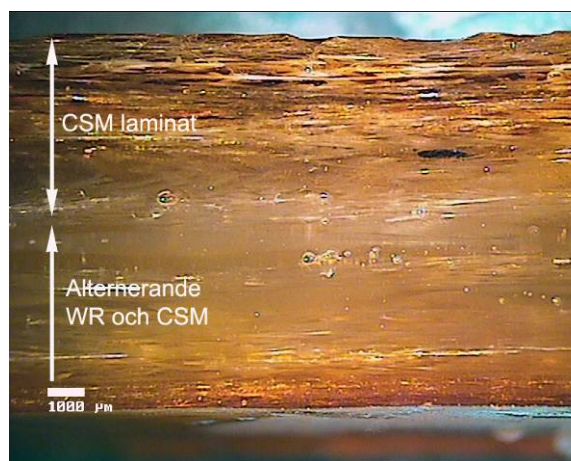
Laminatet från skrubberns mellandel (sulfatsteget) har inte reparerats. Spärrskiktet uppvisar en kraftig brun missfärgning, visst angrepp på fibrerna samt ytsprickbildningar (1 mm djupa), Figur 61. Inga andra skador observerades.

Figur 61. Polerat och infärgat tvärsnitt av laminat från skrubbers mellandel.

Figure 61. Polished and dye-stained cross-section of laminate from the intermediate part of the scrubber.

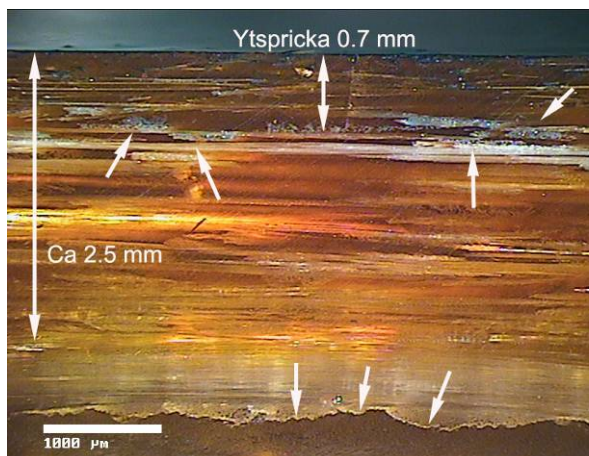
Skrubbers toppdel har reparerats lokalt och delamineringar kan ha varit anledningen. I delar utan reparation uppvisar spärrskiktet främst brun missfärgning, mikrodela-mineringar, ytsprickbildning (0,7 – 1,2 mm) samt känslighet för sprickbildning i hartsmatrisen, Figur 62.

Figur 62. Polerat och infärgat tvärsnitt av laminat från skrubbers toppdel.

Figure 62. Polished and dye-stained cross-section of laminate from the top part of the scrubber.

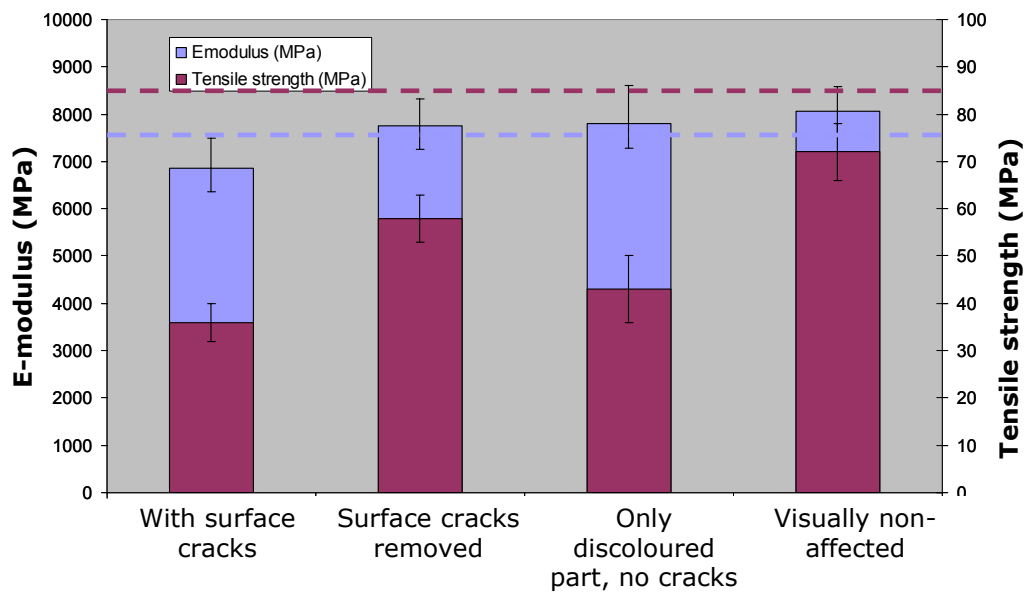
De mekaniska egenskaperna mättes med dragprovning (rumstemperatur, hastighet 1 mm/min, raka provstavar och hundbensformade provstavar). Hela laminatet samt laminat där delen som skadats av sprickbildning eller där hela spärrskiktet hade avlägsnats genom slipning testades. Figur 63 visar en jämförelse av E-modulen och brotthållfastheten hos enbart CSM-laminat taget från skrubberns bottendel (laminat utan reparation, från manlucka). Brotthållfastheten hos laminat med sprickor eller missfärgning är kraftigt nedsatt jämfört med icke-missfärgat eller oexponerat laminat. Minskningen uppgår upp till 60 %. E-modulen däremot har inte påverkats lika kraftigt. I laminat bestående av spärrskikt och styrkelaminat var nedgången i brotthållfasthet upp till 50 %, Figur 64. Men även brotthållfastheten hos enbart styrkelaminatet hade minskat till 50 – 60 %. Brottytorna indikerar mycket sprött brott och påverkan av glasfibern. E-modulen har generellt sett inte påverkats påtagligt.

I detta fall utgörs lasterna på skrubbern mestadels av egenvikt och termiska spänningar (inget vakuum). Undersökningen visade inga kritiska skador och styvheten hos materialet har inte förändrats så drastiskt att det skulle föranleda ett omedelbart utbyte av skrubbern. Minskningen av brotthållfasthet och sprödheten även i styrkelaminatet pekar dock på att skrubbern borde ha bytts på längre sikt eller att en invändig reparation borde ha genomförts för att minska risken för sprickbildning från insidan om anläggningen hade varit i fortsatt drift.

Figur 63. E-modul och brotthållfasthet för olika delar av det ursprungliga laminat från skrubbers botten (CSM laminat utan reparation). De streckade linjerna indikerar uppskattade värdena för opåverkat laminat.

Figure 63. E-modulus and tensile strength of different parts of the original laminate from the bottom part of the scrubber (only CSM laminate without repair). The dashed lines indicate values for unexposed laminate.

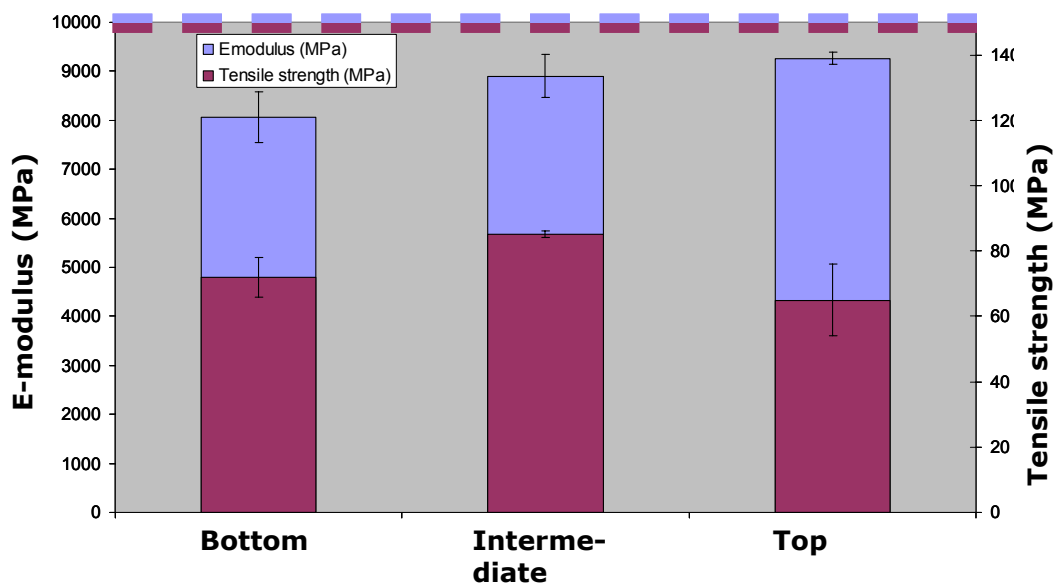
Figur 64. Jämförelse av E-modul och brotthållfasthet för styrkelaminat där spärrskiktet har avlägsnats genom slipning från olika delar av skrubbern. De streckade linjerna indikerar värdena för opåverkat laminat.

Figure 64. Comparison of E-modulus and tensile strength of the structural part of the laminate from different parts of the scrubber. The dashed lines indicate values for unexposed laminate.

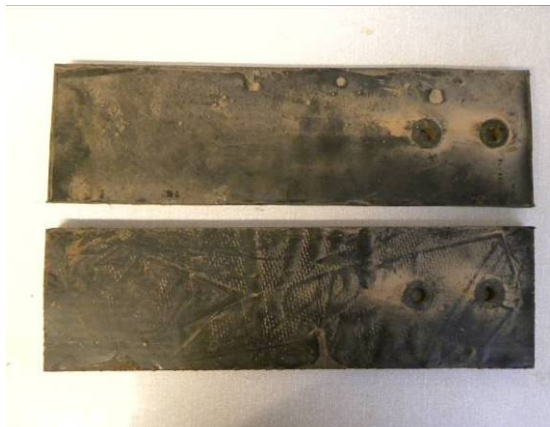
Båda laminaten uppvisade en kraftig svart missfärgning, men uppvisade fortfarande en viss glans, Figurer 67 och 68. Inga sprickor eller andra defekter observerades. Ingen nämnvärd mängd beläggning fanns på ytan.

*Figur 68. Provkupongerna efter exponering. Övre kupong Advantex ytmatta, nedre kupong kolfiber-ytmatta.*

*Figure 68. Samples after exposure.*

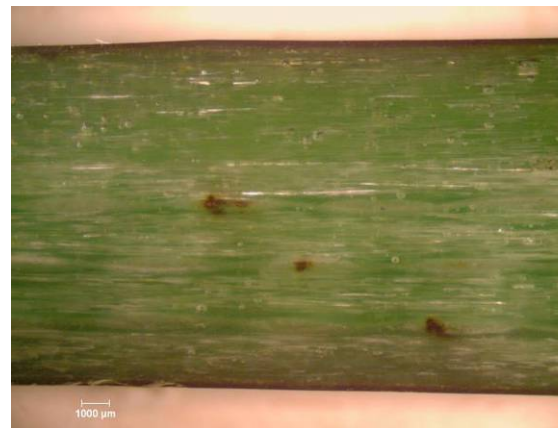
Mest påfallande vid den mikroskopiska undersökningen av polerade tvärsnitt var den kraftiga gröna missfärgningen av hela godset i båda laminattyperna som exponerats. En grön missfärgning indikerar att saltsyra kan ha diffunderat in i laminatet, Figurer 69 och 70. Saltsyra kan bilda ett grönt komplex med koboltföreningen från härdsystemet, och normalt observeras en sådan missfärgning för GAP exponerat för saltsyra (koncentration > ca 10 vikts%, max temperatur studerat 80°C).

Figur 70. Polerat tvärsnitt av laminat med Advantex-ytmatta efter exponering.

Figure 70. Polished cross-section of Advantex surface veil laminate after exposure.

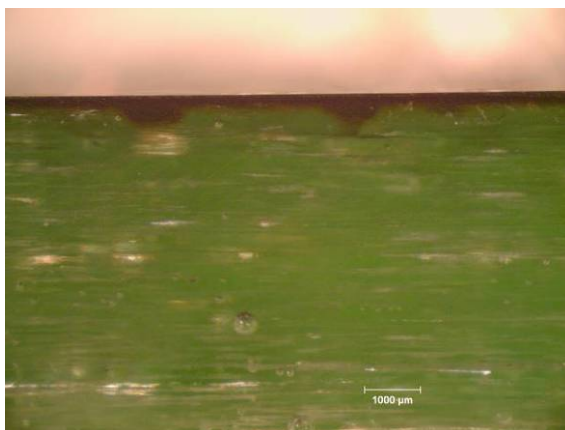
Ytmattaskiktet i laminatet tillverkat med Advantex-ytmatta uppvisade lokala angrepp med ett djup av ca 500-600  $\mu\text{m}$ , Figur 71, dock utan ytsprickbildning. I laminatet med kolfiberytmatta observerades inga liknande angrepp. En viss lokal brun missfärgning var relaterad till rovingvävarmeringen, Figur 72. Den förekom endast på ett fåtal ställen och inga delamineringar observerades. Infärgning av laminatet med ett dispersionsfärgämne som kan synliggöra defekter i laminat gav ingen ytterligare information.

Figur 71. Polerat tvärsnitt av laminat med Advantex ytmatta efter exponering. En förstoring av ytmattaskiktet med lokala angrepp visas.

Figure 71. Polished cross-section of laminate with Advantex surface veil. Local attack on the surface veil layer is shown.

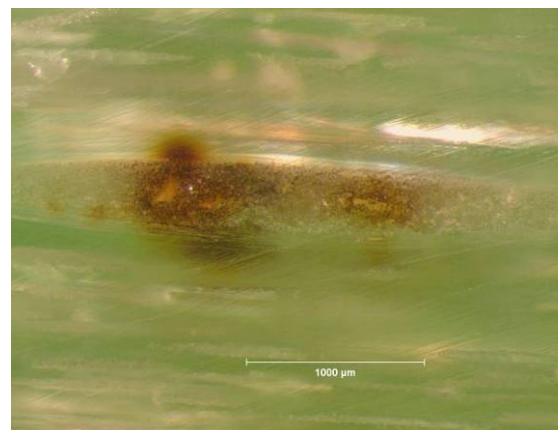
Figur 72. Polerat tvärsnitt av laminat efter exponering. En förstoring av skadan i styrkelaminatet vid rovingväven visas.

Figure 72. Polished cross-section of laminate after exposure. Local attack on the woven roving layer in the structural part is shown.

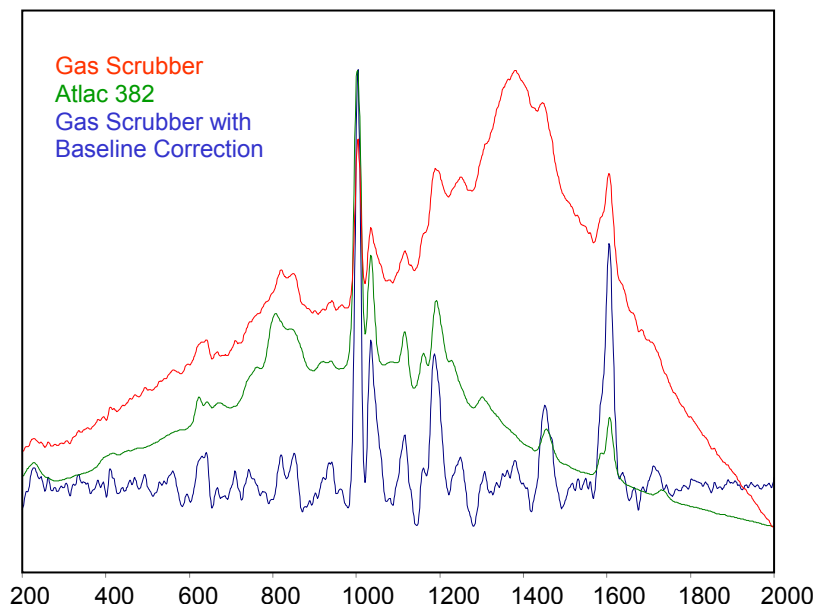
Ett prov från en 30-årig skrubber som ursprungligen var gjord med ett bisfenol A polyester harts men som reparerades med ett novolackharts, analyserades med RapidID och spektra jämförs här med bisfenol A polyesterhartsets spektrum, Figur 84. Innerytan var något skadat efter åren i drift vilket leder till ett hackigt spektrum som försvårar

untvärderingen. Överensstämmelsen mellan provets spektrum och referensspektrumet är dålig. Det kan dock vara att analysen utfördes på material från reparationsstället, dvs på novolackhartset. En jämförelse med referensspektrumet för novolackhartset ger betydligt bättre överensstämmelse.

Figur 84. Jämförelse av spektrum med och utan baslinjejustering för det 30-åriga skrubberlaminatet och spektrum för ett bisfenol A polyesterharts.

Figure 84. Comparison of the spectra of the 30-year-old scrubber laminate with and without baseline correction and of a bisphenol A based polyester resin.

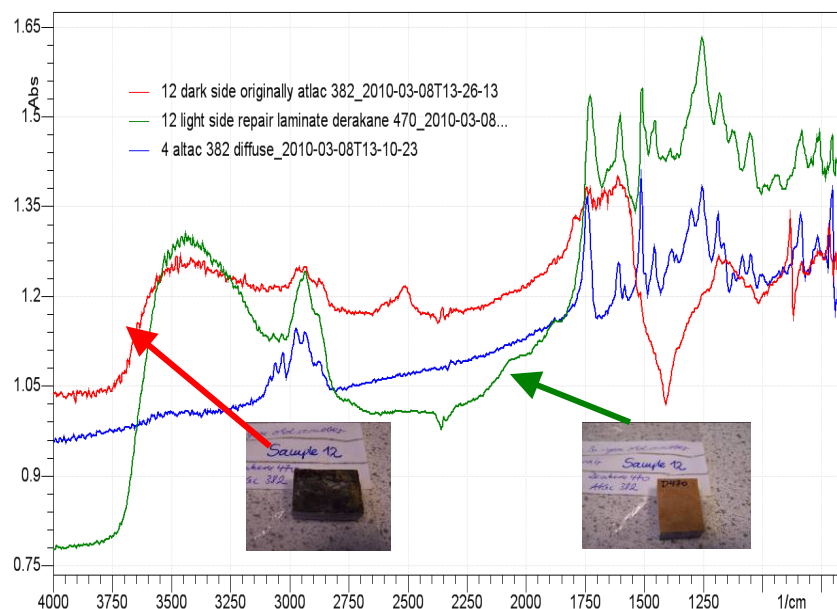
Fältproven kunde endast undersökas med diffus mätning (kontaktfri) eftersom ytan var för matt. Mätningen kunde störas kraftigt när ytan var mycket skadad, Figur 88.

Figur 88. Jämförelse av spektra för skrubberlaminat och olika hartstyper inom området 1250 till 800  $\text{cm}^{-1}$ . Reflectance mode.

Figure 88. Comparison of spectra scrubber laminate and different resin types within the interval 1250 till 800  $\text{cm}^{-1}$ . Reflectance mode.

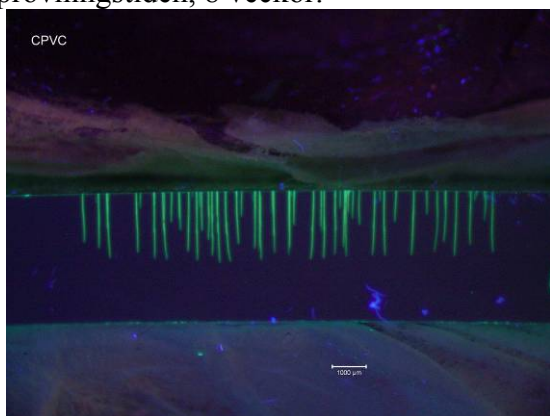
Spänningskorrosionsprovning med konstant töjning (strain corrosion testing) utfördes på termoplast- och hårdplastmaterialen. Raka provstavar belastades i 3-punkts böjning och exponerades för penetrantlösningen vid rumstemperatur. Den initiala spänningen motsvarade en töjning på 1,2 %, men en relaxation av spänningen är väntad. Efter fyra veckors exponering verkade fina sprickor ha bildats i CPVC- och PVC-materialen

Figur 91. Polerat tvärsnitt av CPVC efter exponering för penetranten i 3-punktsböjning i 8 veckor (25°C).

Figure 91. Polished cross-section of CPVC exposed to penetrant solution in 3-point bending for 8 weeks (25°C).

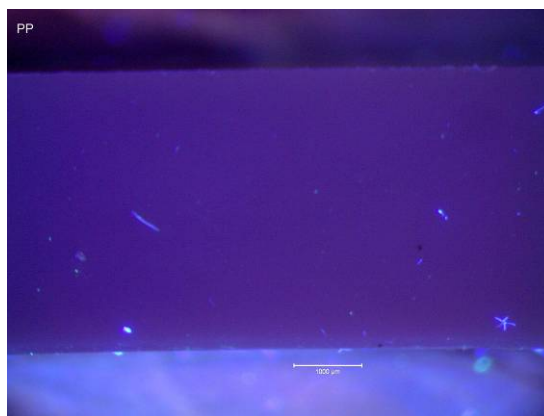
medan de andra materialen (PP, PE, PVDF, ECTFE, hårdplaster) inte visade tecken på sprickbildning. Efter 12 veckors exponering hade i olika utsträckning liknande sprickor bildats i de provade hårdplasterna. Polerade tvärsnitt undersöktes under mikroskop med UV-ljus och ett exempel visas i Figurer 91 till 94. Mikroskopundersökningen visade att sprickorna var av typ "crazes". Crazes är lokala områden med orienterat material som uppkommit genom förekomsten av dragspänningar och ett kemiskt ämne som mjukgör materialet, dvs spänningsskorrosionsprocesser. Effekten var störst i CPVC- och PVC-material som båda är känsliga för vissa alkoholer och tensider<sup>57</sup>. För CPVC har fall av spänningsskorrosionsskador rapporterats i samband med små mängder tensider och tensidlösningar som använts i läcksökningstester. Även i hårdplasterna förekom liknande sprickbildning, men initieringstiden var mycket längre. Effekten var störst i vinylesterhartset Derakane 441 och minst i bifenol A fumaratpolyestern Atlac 382. Inga tecken på spänningsskorrosion observerades i PE, PP, PVDF och ECTFE under provningstiden, 8 veckor.

Figur 92. Polerat tvärsnitt av PP efter exponering för penetranten i 3-punktsböjning i 8 veckor (25°C).

Figure 92. Polished cross-section of PP exposed to penetrant solution in 3-point bending for 8 weeks (25°C).

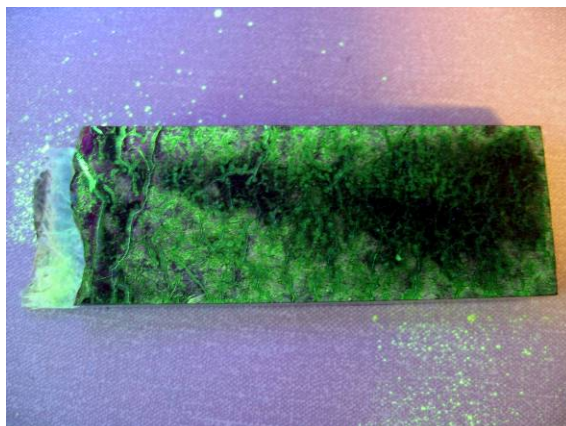
Penetrantens funktionalitet testades på olika provföremål, som inkluderade både material insamlat från drift och tillverkat på laboratorium. I ett första steg användes penetranten utan framkallare. Figur 95 visar ett exempel på laminat med sprickbildning i innerytan. Ytan är angripet efter flera års kontakt med koncentrerad saltsyra vid hög temperatur. Mindre ytsprickor har bildats liksom djupare sprickor varav en ledde till ett haveri av tanken. Bakgrundsfluorescensen var mycket kraftig efter rengöring med vatten fastän ett penetrantsystem med låg känslighet har använts, Figur 96. Man kan inte särskilja bakgrundsfluorescensen och sprickorna. Vid noggrannare rengöring framträder ytsprickor samt djupare sprickor. Utan användning av framkallare är det svårt att skilja mellan de djupa sprickorna och ytsprickor. Framkallaren drar upp penetranten ur sprickan. Sprickans storlek kan bedömas från blödningen ur sprickan efter en viss referenstid. Ofta rekommenderas en slutbedömning efter 20 min. Figurerna 97 och 98 visar en annan del av samma tanklaminat som först har behandlats med penetranten (20 min), därefter har ytan rengjorts mycket noggrant och en torrframkallare (Magnaflux ZP-4B) har applicerats i ett tunt lager. Provet granskades med UV-ljus efter 5, 10, 15 och 20 min verkningstid. Penetranten bidrar till att minska bakgrundsfluorescensen och gör skillnaden mellan ytsprickor och djupare sprickor tydligare. Verkningstiden har dock mindre betydelse för blödning av penetranten från sprickorna. Blödningen förefaller liten med tanke på att sprickdjupet i vissa fall uppgår till 4 till 5 mm. En möjlig förklaring är att sprickorna är förgrenade i GAP-materialet och att inträngning och blödning med torrframkallare därför är mindre än för andra material. Liknande erfarenheter erhöles med genomgående sprickor i GAP-material. För att observera penetration av penetranten genom sprickor i GAP måste skadan vara mycket kraftig. I GAP-rör som testats till weeping, dvs där trycket i röret har ökats så att sprickor bildats i hartsmatrisen och vatten läckt ut, var det inte möjligt att påvisa dessa sprickor med penetrant på utsidan av röret.

Figur 96. Laminat efter behandling med penetrant (inverkningsstid 2 min) och efterföljande enkel rengöring med vatten.

Figure 96. Laminate after treatment with penetrant (exposure time 2 min), and basic cleaning with water.

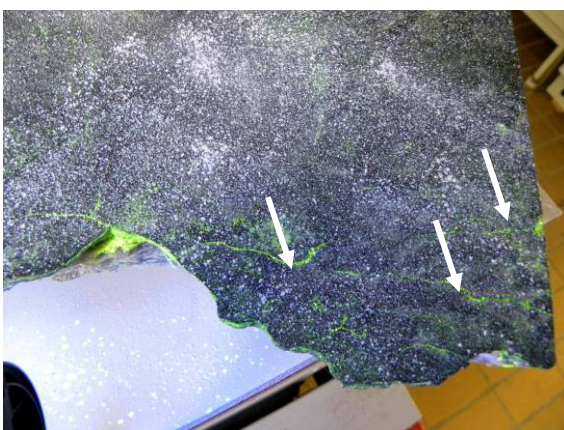
Figur 97. Laminatet efter behandling med penetrant (20 min), efterföljande rengöring och behandling med torrframkallare (5 min).

Figure 97. The laminate after treatment with penetrant (20 min), cleaning and treatment with dry developer (5 min).

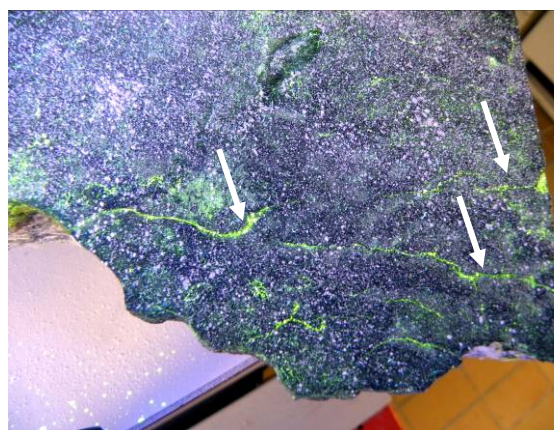
Figur 98. Laminatet efter behandling med penetrant (20 min), efterföljande rengöring och behandling med torrframkallare (20 min).

Figure 98. The laminate after treatment with penetrant (20 min), cleaning and treatment with dry developer (20 min).

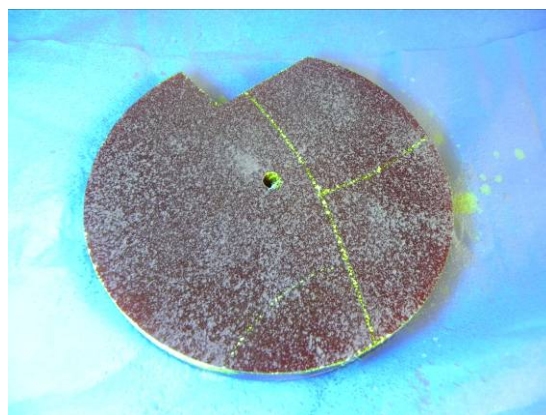
De följande bilderna ger ytterligare exempel på hur penetranten och framkallaren fungerar vid olika typer av skador och material. Figurer 99 och 100 visar termoplastlinad GAP (röd PVC som lining) som skadats genom sprickbildning i linern. Sprickorna är markerade med 1 till 3. 1 avser en ytspricka med ett djup av ca 1-2 mm, medan sprickorna 2 och 3 är genomgående (4 mm). Verkningsstiden efter att torrframkallaren hade applicerats hade en obetydlig effekt på penetrantens blödning.

Det är dock möjligt att skilja mellan mindre djupa respektive genomgående sprickor från blödningens omfattning.

Figur 99. PVC-linad GAP med sprickbildning i liningen. Spricka 1 ca 1 – 2 mm djup, sprickor 2 och 3 ca 4 mm djupa.

Figure 99. PVC-lined FRP with crack formation. Crack 1 1 – 2 mm deep, cracks 2 and 3 ca 4 mm deep.

Figur 100. Provet efter behandling med penetrant (20 min) och framkallare (20 min).

Figure 100. Sample after treatment with penetrant (20 min) and dry developer (20 min).

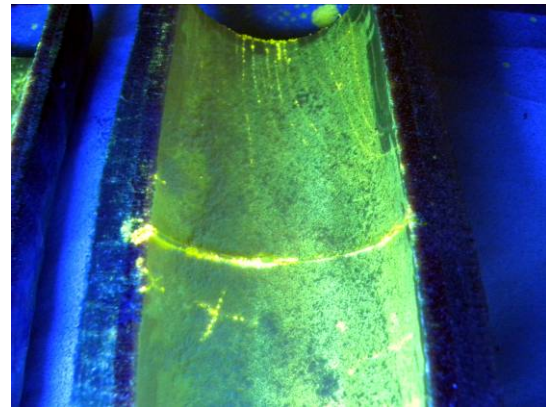
Figurerna 101 och 102 visar ett PVC-linad GAP-rör från insidan (röd PVC). Röret har använts för transport av restsyra och ett korroderat, vitmissfärgat skikt har bildats. Det finns ytsprickor (ca 500 µm), djupare sprickor (1 – 2 mm) och en sprickskada i svetsen. Efter behandling med penetrant fluorescerar hela innerytan, dvs det korroderade skiktet. Med hjälp av torrframkallare framhävs de djupare sprickorna och sprickan i svetsen, men även de ytliga sprickorna är synliga till viss del. Ökad exponeringstid för torrframkallaren förbättrade kontrasten något.

*Figur 101. PVC-linat GAP-rör efter exponering för restsyra. Ett korroderat skikt har bildats, samt ytsprickor, djupare sprickor och skada i svets.*

*Figure 101. PVC-lined FRP pipe after exposure to spent acid. A corroded layer has formed as well as surface cracks, deeper cracks and damage in the weld.*

*Figur 102. Provet efter behandling med penetrant (20 min) och torrframkallare (20 min).*

*Figure 102. Sample after treatment with penetrant (20 min) and dry developer (20 min).*

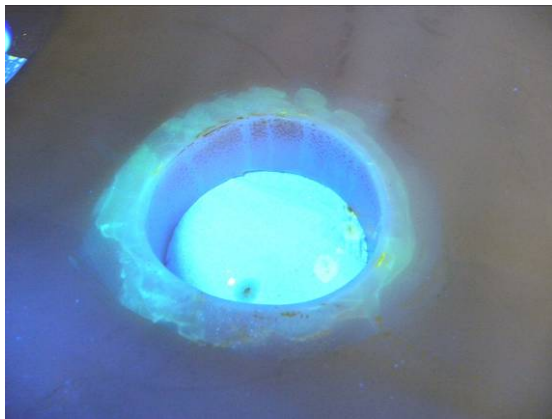
Figurer 103 och 104 visar en fluorplastlining till en GAP-rörledning med stuts som har behandlats med penetranten och torrframkallaren. Kraftig bakgrundfluorescens förekom även efter noggrant rengöring av ytan efter att penetranten hade verkat ca 20 min. Framkallaren framhävde håligheter i svetsen mellan rörledning och stuts. Blödningen var kraftigast för den största håligheten, och skillnaderna trädde fram tydligare med ökad inverkningsstid av torrframkallaren. Om håligheterna eller sprickorna var genomgående kontrollerades också. Ingen penetration av penetranten observerades dock på utsidan.

Figur 103. Fluoroplastliner med studs i ett GAP rör som har behandlats med penetrant i 20 min. Efter noggrann rengörning.

Figure 103. Fluoroplastic liner with nozzle in FRP pipe treated with penetrant for 20 min. After careful cleaning.

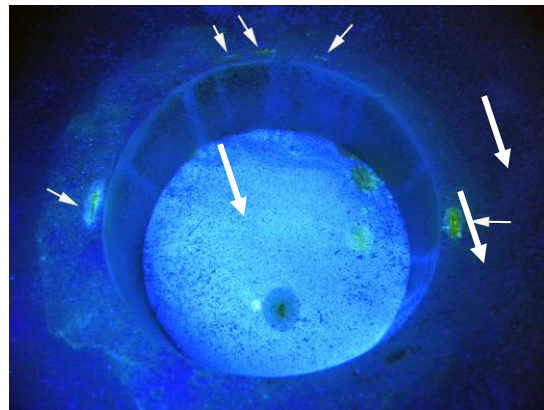
Figur 104. Provet efter behandling med penetrant (20 min) och torrframkallare (20 min).

Figure 104. Sample after treatment with penetrant (20 min) and dry developer (20 min).

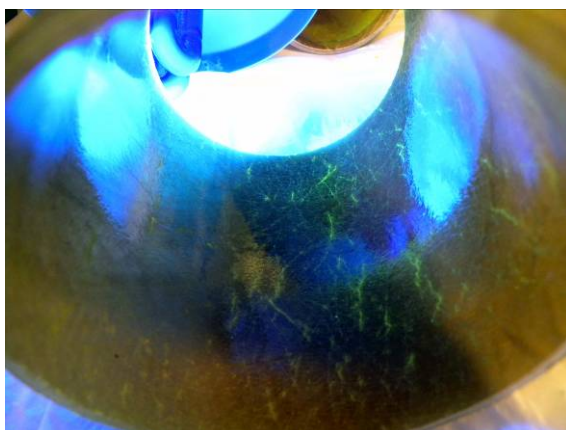
Figurerna 105 till 108 visar insidorna hos två olika GAP-rör som har testats i tryckprov till weeping. Genomgående sprickor kunde inte påvisas med penetranten. Däremot kunde vissa sprickor i spärrskiktet synliggöras i enlighet med resultat från fraktografiundersökningar. Användning av torrframkallare förstärkte effekten något för Rör 1. För Rör 2 kunde penetranten dock tränga in i det lätt påverkade ytmattaskiktet (syntetisk ytmatta i stället för C-glas ytmatta som i Rör 1) vilket ledde till kraftig bakgrundsfluorescens och försvårade upptäckt av sprickor. Användning av torrframkallare förbättrade inte kontrasten nämnvärt. Generellt ledde ökad verkningstid för torrframkallaren inte till ökad blödning från sprickorna.

Figur 105. Rör 1: GAP rör, testat till weeping, som har behandlats med penetrant i 20 min. Efter noggrann rengörning.

Figure 105. Pipe 1: FRP pipe, tested to weeping, and treated with penetrant for 20 min. After careful cleaning.

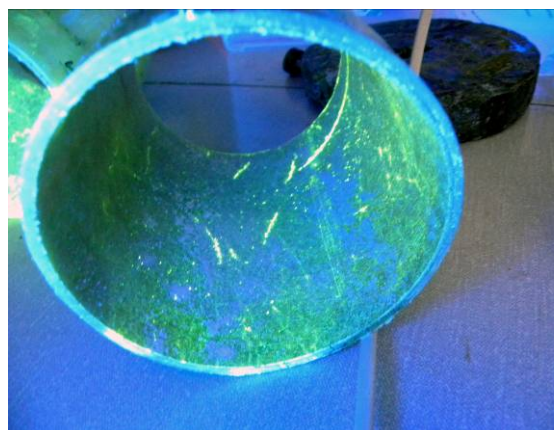
Figur 106. Provet efter behandling med penetrant (20 min) och torrframkallare (20 min).

Figure 106. Sample after treatment with penetrant (20 min) and dry developer (20 min).

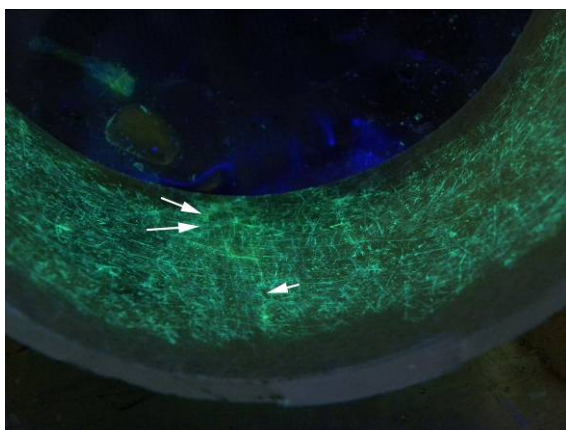
Figur 107. Rör 2: GAP rör, testat till weeping, som har behandlats med penetrant i 20 min. Efter noggrann rengörning.

Figure 107. Pipe 2: FRP pipe, tested to weeping, and treated with penetrant for 20 min. After careful cleaning.

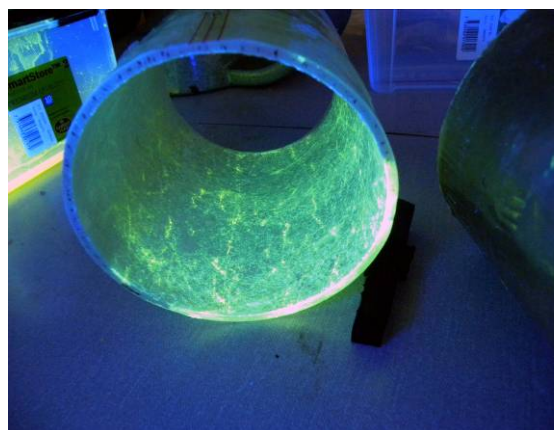
Figur 108. Provet efter behandling med penetrant (20 min) och torrframkallare (20 min).

Figure 108. Sample after treatment with penetrant (20 min) and dry developer (20 min).
