Åtgärder mot eldstadskorrosion på panntuber etapp 2

Jan Storesund, Ragna Elger, Magnus Nordling, Peter Viklund

Countermeasures to corrosion on water walls Part 2

M08-806

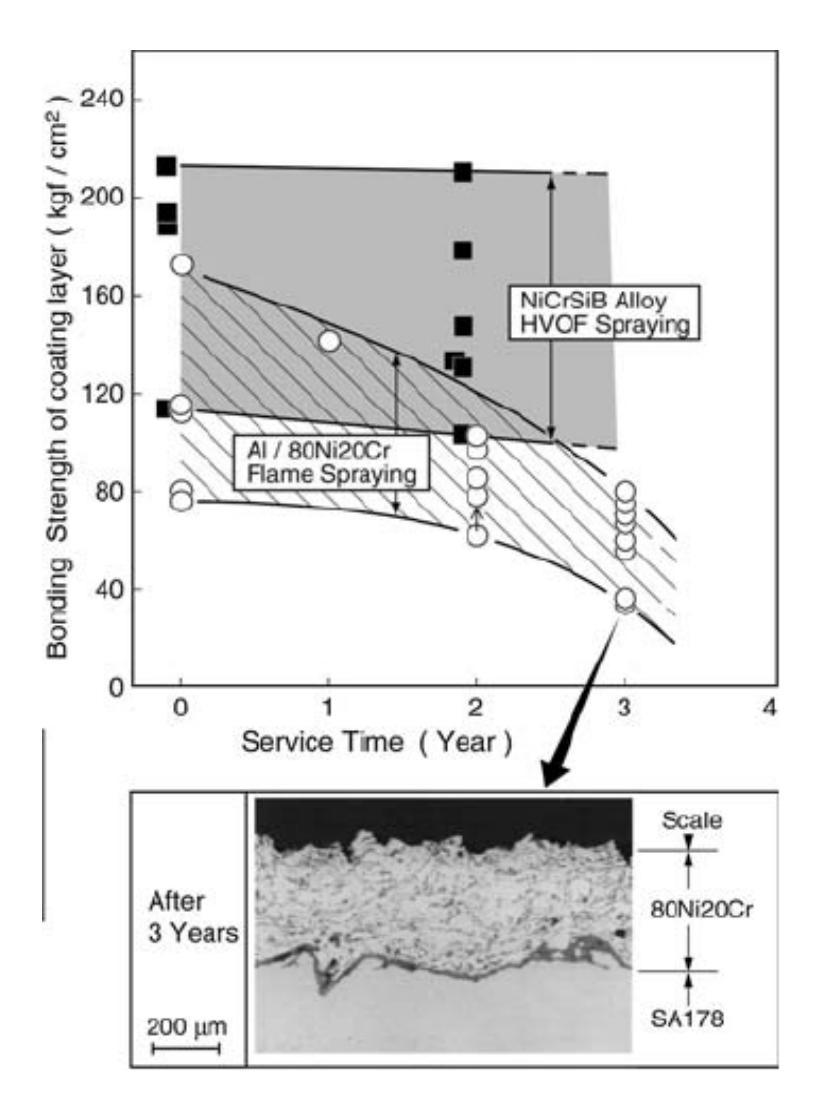
- Figur 6. Diagrammet ovan visar bindstyrkan mellan substrat och två olika sprutade skikt som funktion av exponeringstid. Bilden under visar ett snitt av bindningen mellan beläggning och substrat efter 3 års drift. Det har bildats ett skikt av korrosionsprodukter vid gränsområdet och längs korta partier har även en del av bindningen lossnat. [3]
 - Figure 6. The diagram above shows the binding force between the substrate and two different sprayed coatings vs. service exposure time. The picture below shows a section of the bonding between the coating and the substrate after 3 years in service. A layer of corrosion products has been formed at the interface and at some shorter distances the bonding is detached. [3]

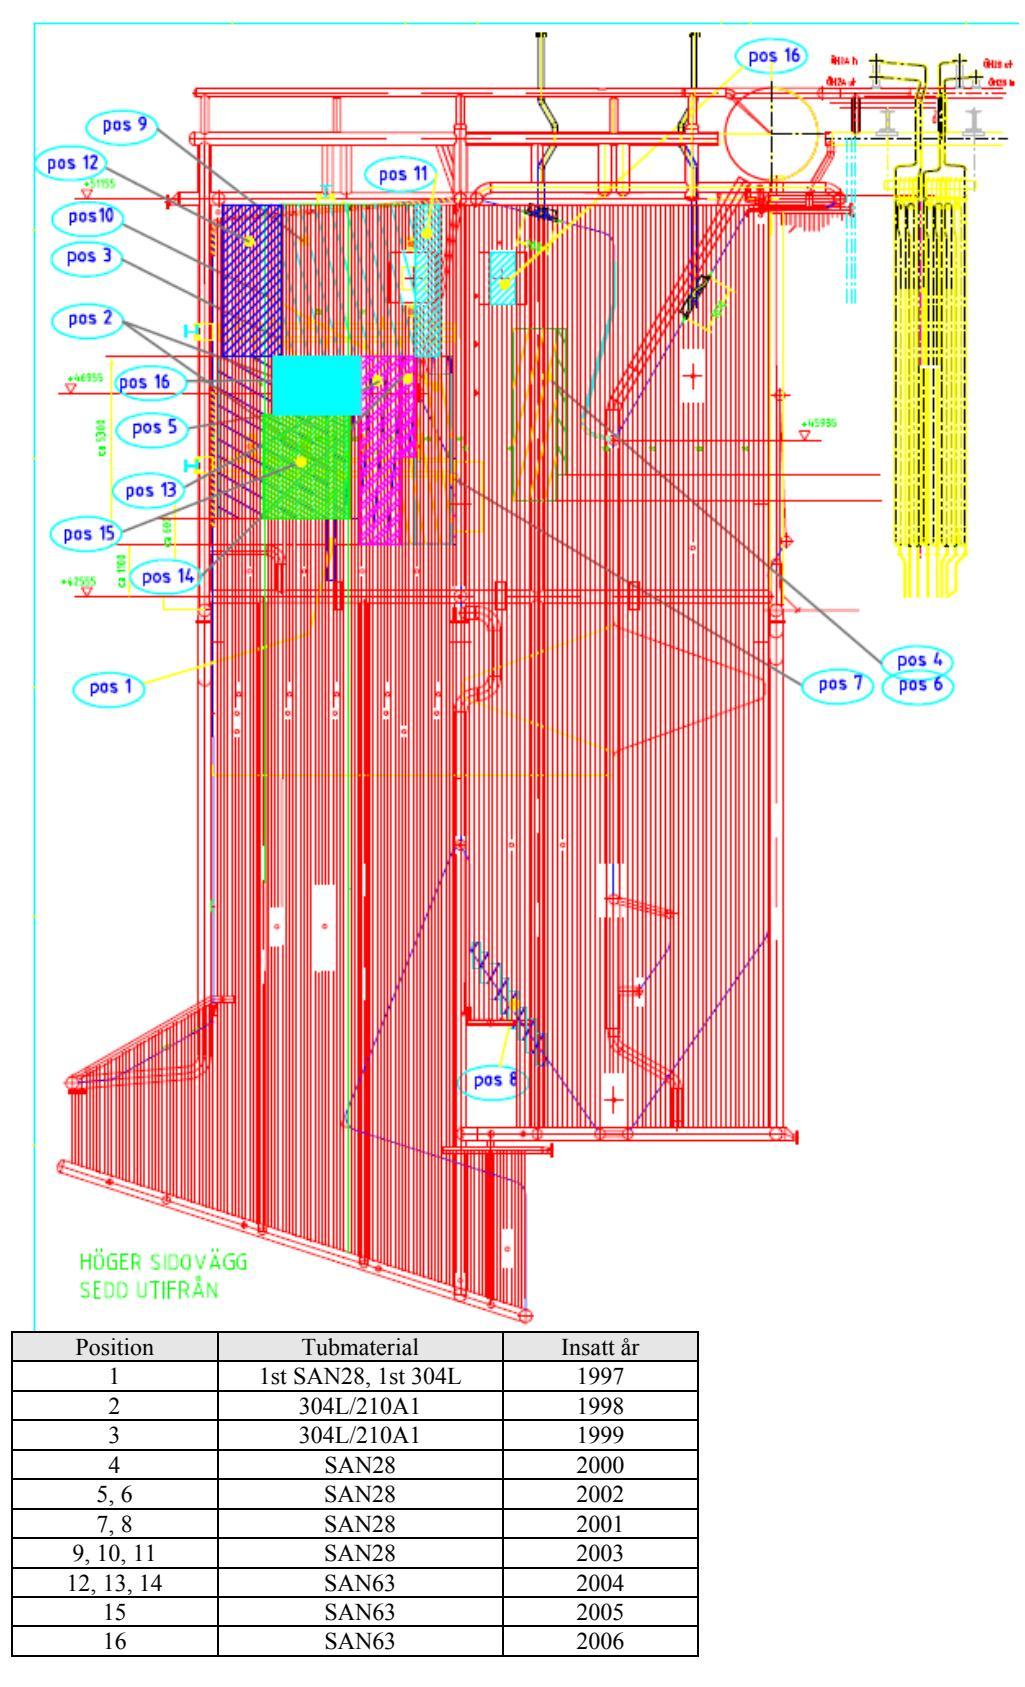
Figur 12. Materialstatus höger sidovägg 2006

Materialstatus på pannans sidoväggar år 2006 ges i Figurerna 12 och 13. Stegvis har en allt större del av väggarna i den övre delen av eldstaden ersatts av kompoundtuber. Den högra sidoväggen fick kritiska korrosionsskador tidigare än den vänstra men idag är ungefär lika stor ytor utbytta på båda väggarna.

Figure 12. Materials status at right hand side wall

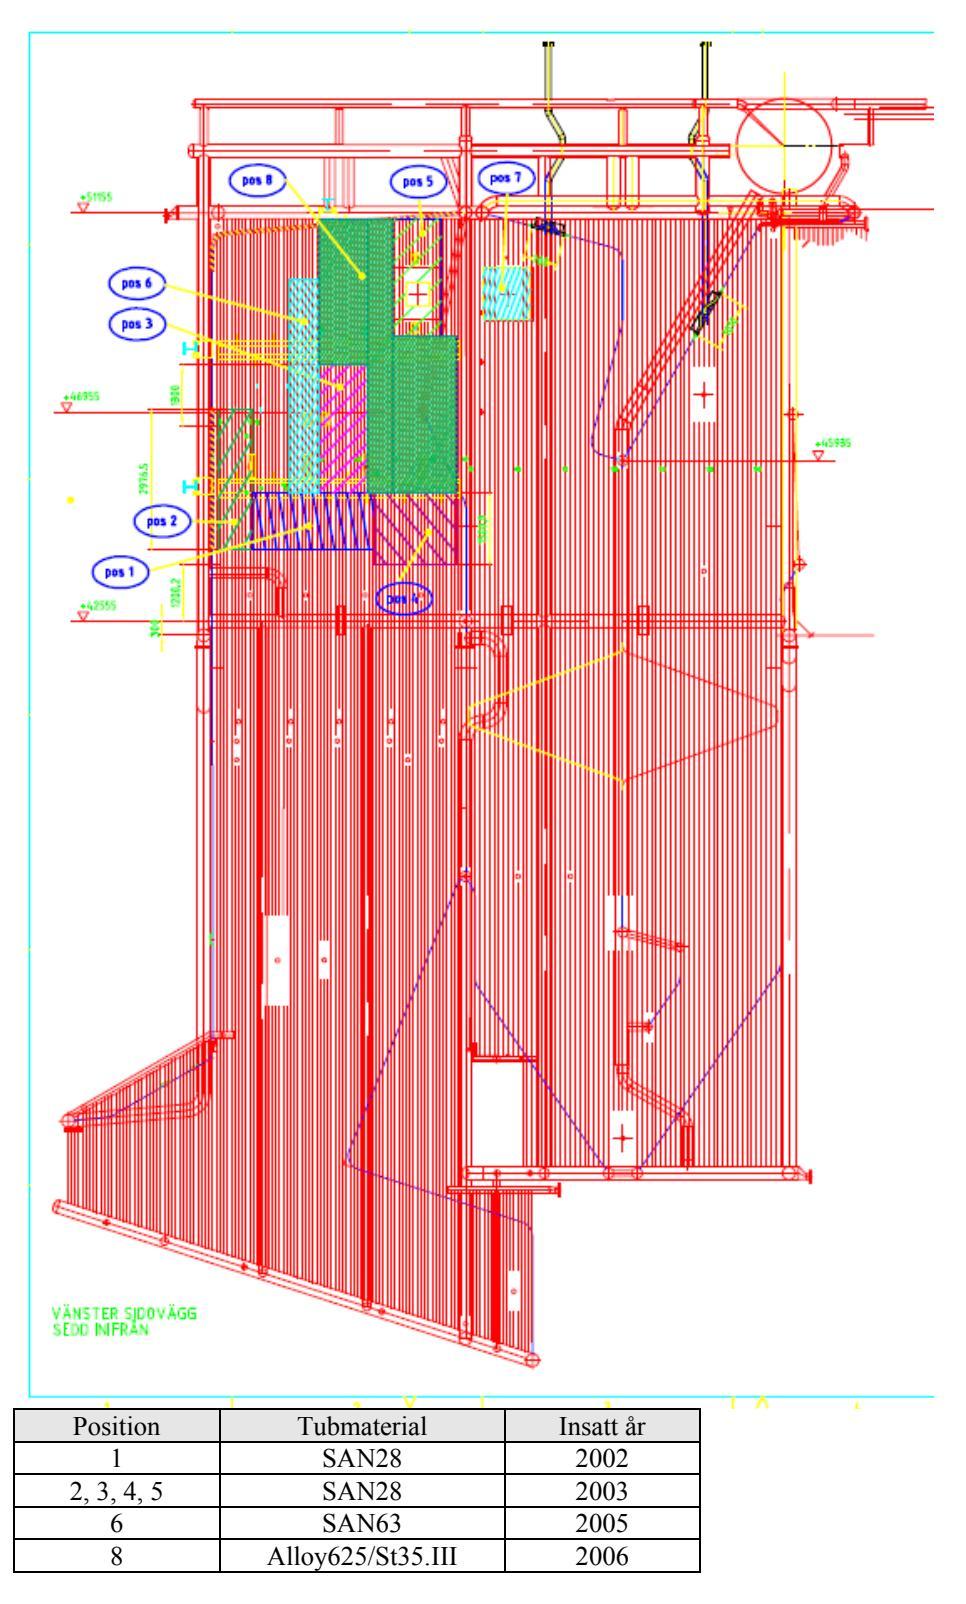
Figur 13. Materialstatus vänster sidovägg 2006

Figure 13. Materials status left hand side wall 2006

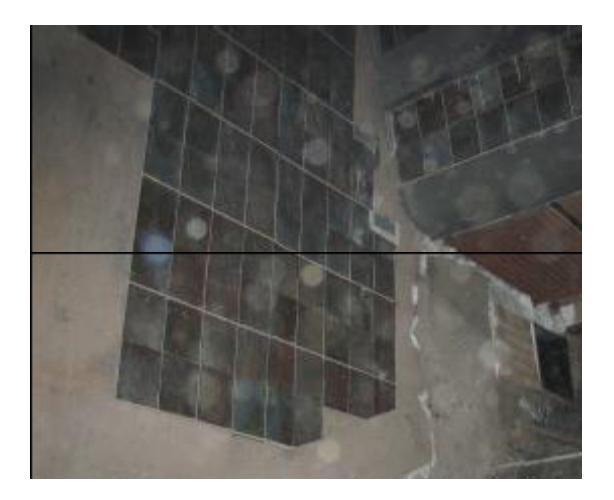
Figur 14. Murning i eldstaden med både plattor och massa

Ett antal kiselkarbidplattor byttes (i höjd med tändvalv) och murningen runt instegsluckorna kompletterades 2007, se Figur 14. Under de senaste åren har kiselkarbidplattorna ersatts med murning allt eftersom de har förstörts i drift.

Figure 14. Refractory in the furnace consisting of both plates and sludge.

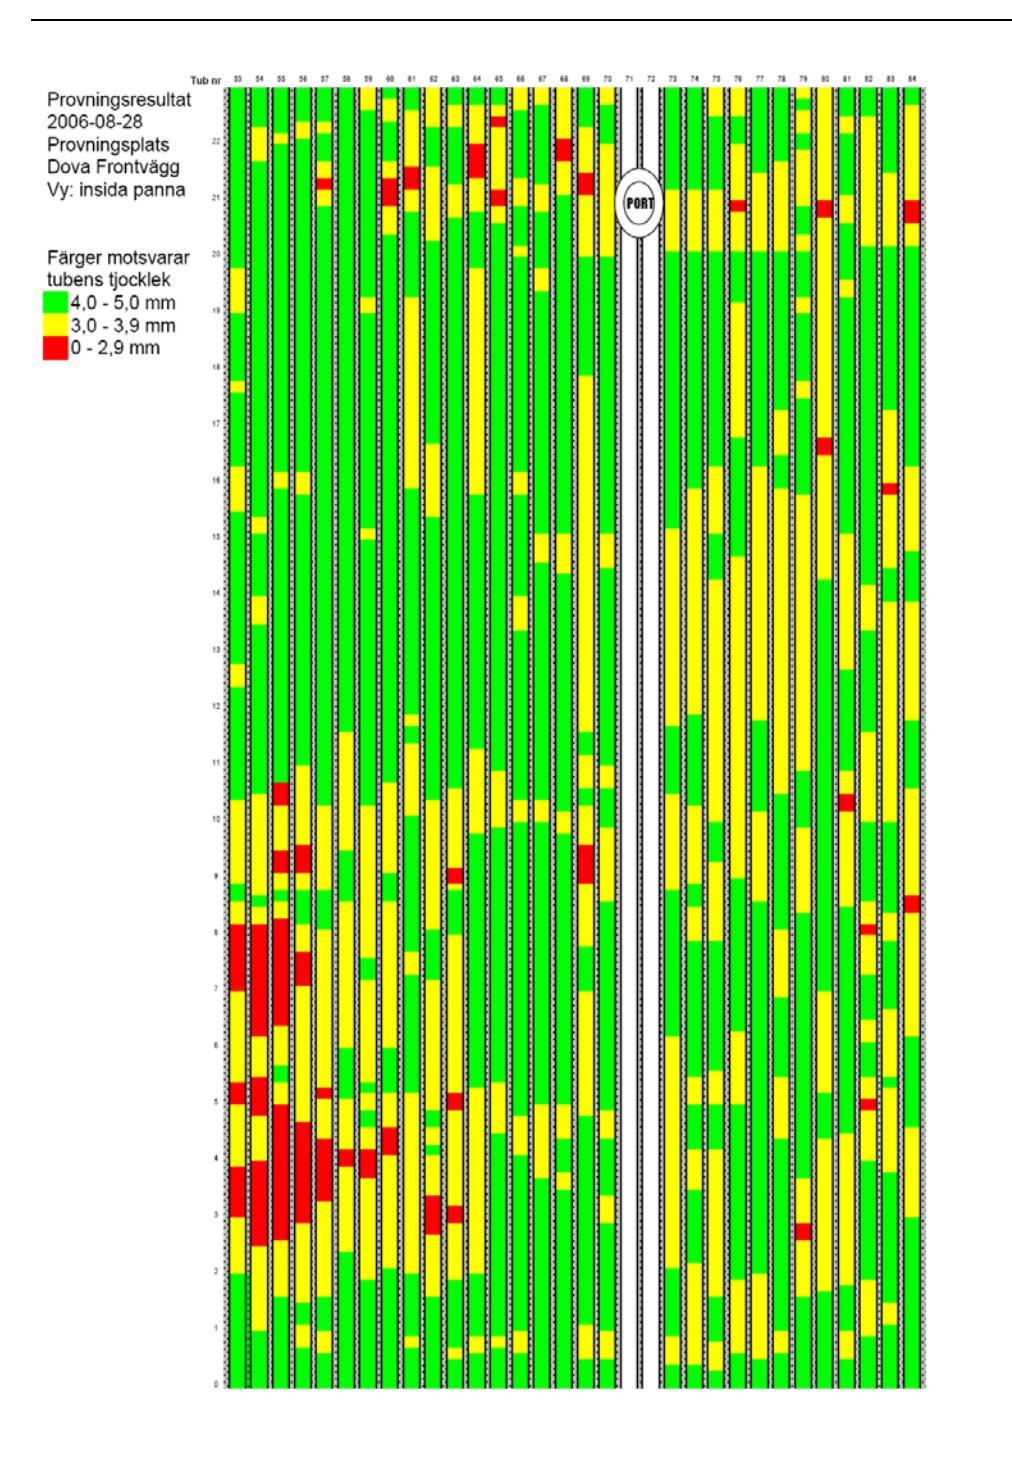
Figur 15. Resultat av mätning med virvelström, eddyMax, på frontvägg, Dåvaverket 2006

I rapporten från projektets etapp 1 finns inga noteringar om någon påtaglig eldstadskorrosion i Dåvaverket. Dessa uppgifter daterar sig fram t o m 2005. Vid undersökningar 2006 uppdagades dock allvarliga angrepp då frontväggen undersöktes. En eddyMax databaserad provningsutrustning med RF-sökare (Radio Frekvens) användes för skanning av frontväggen: 30 st. tuber provades ca 23 meter. Två tuber kunde inte provas pga. en port. Figur 15 visar resultaten där röda områden indikerar kritiska nivåer av återstående godstjocklek.

Figure 15. Results of scanning with eddy current on front wall, Dåva plant 2006

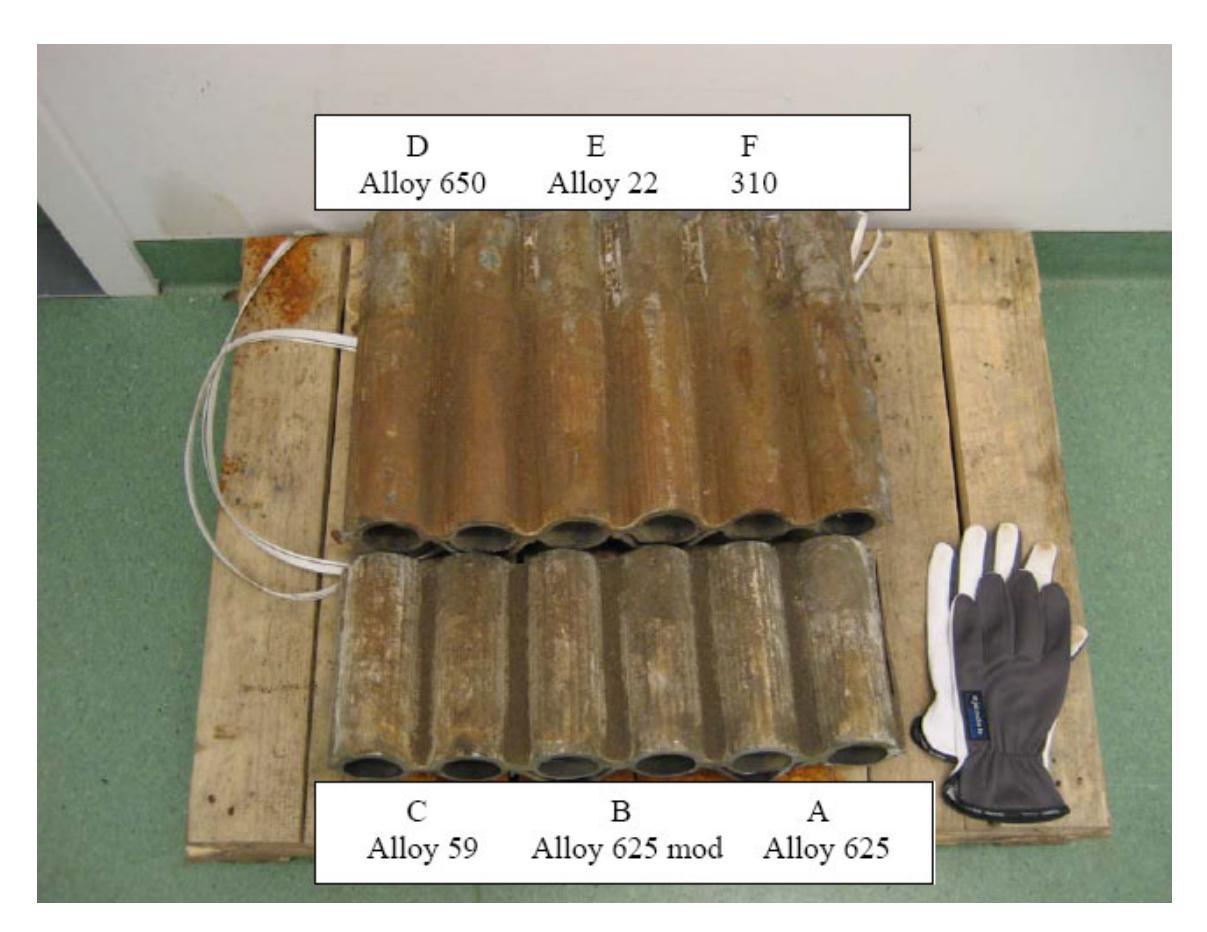
Figur 21. Delar av provpanelen från Händelö som användes för försök med skikttjockleksmätning med påsvetsmaterialen markerade.

Figure 21. Parts of the Händelö trial water wall that were used for coating thickness measurements. The different overlay weld metals are marked.

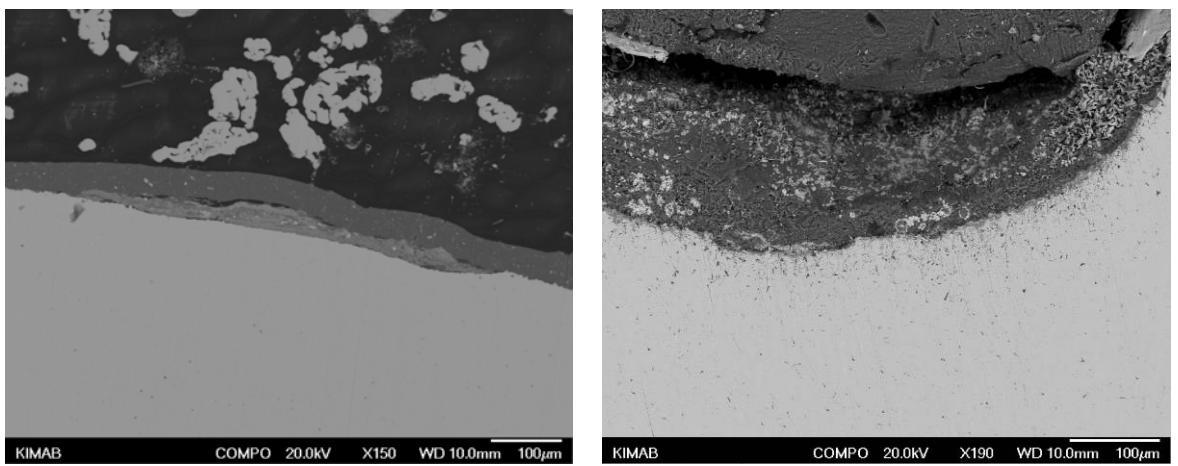
Tvärsnitt av prover analyserades med SEM-EDS (se Bilaga 3). På nickelbasmaterialen observerades gropangrepp, se exempelvis för Alloy 625mod (B), Figur 32, medan Alloy 310 (B) var jämnt avverkad. Analys av korrosionsprodukterna visade att inte bara kromoxid bildats på några av materialen, utan även Ni, Mo och Fe återfinns i höga halter bland korrosionsprodukterna.

Material F, undre del av tub

Material B, nedre del av tub

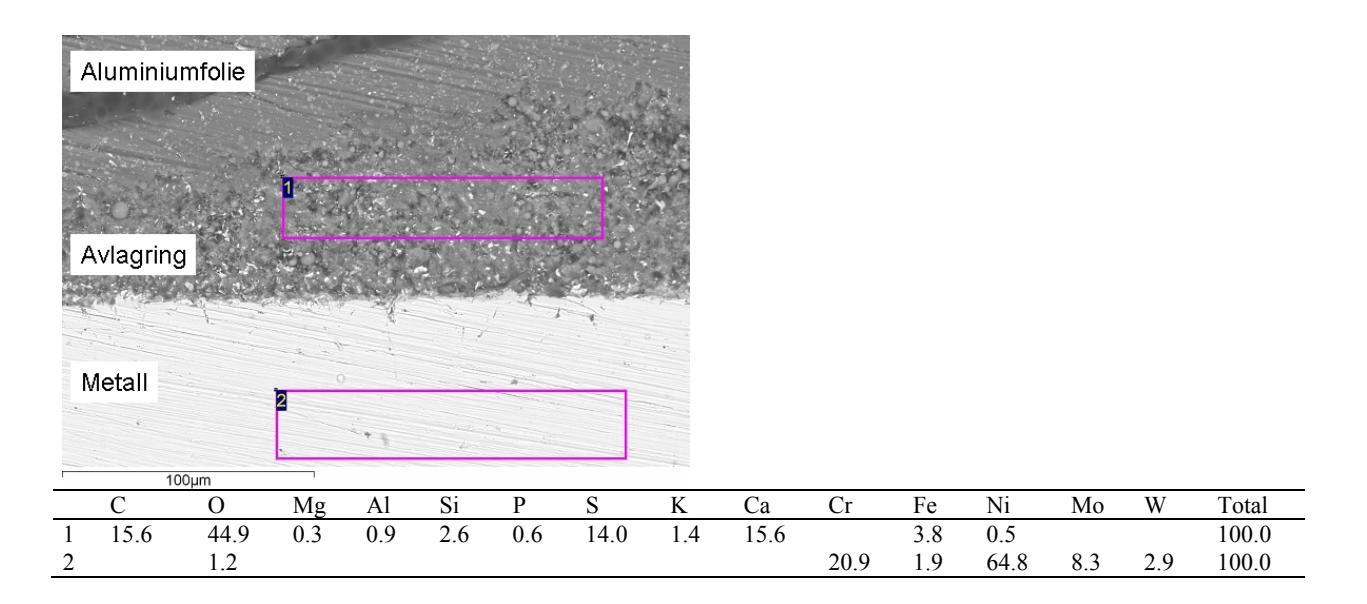
Tvärsnitt av rondellprover från Uppsala KVV analyserades med SEM-EDS och resultaten återfinns i Bilaga 4. Alla material var jämnt angripna utan tecken på gropfrätning. Ett typiskt exempel ges i 04 visande Alloy 625mod. Under en avlagring med höga koncentrationer av främst Ca, S och O, syns en jämnt avverkad metallyta.

- Figur 34. Tvärsnitt av material B uttaget från Uppsala KVV samt SEM/EDS analyser av områdena 1 och 2 i tvärsnittet, sidovägg
- *Figure 34.* Cross-section of material B exposed in Uppsala KVV and SEM/EDS analyses of areas 1 and 2 indicated in the section, side wall.

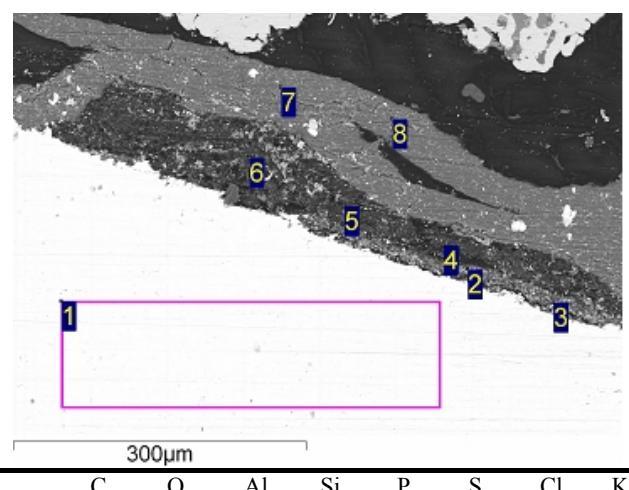
Det finns dock flera fall med mer korrosionsprodukter i beläggningarna, se exempel i Figur 35. Här finns förekomst av Cl, K, betydande mängd Fe samt mindre mängder Ni och Cr i beläggningen.

Figur 35. Tvärsnitt av material E uttaget från Uppsala KVV samt SEM/EDS analyser av områdena 1 och 2 i tvärsnittet, bakvägg

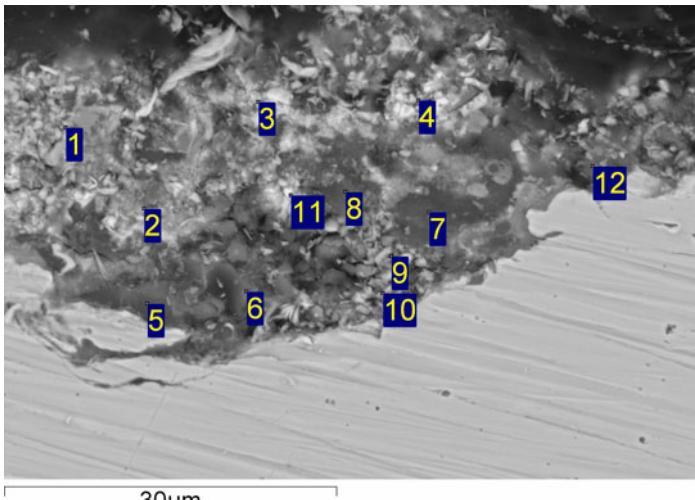
I Högdalen panna 6 finns endast påsvetsning med Alloy 625 (material B). Provuttag har gjorts med rondell från vänster och höger sida av bakvägg strax ovanför murningskanten samt från tomdraget, och analys har gjort med SEM-EDS, se Bilaga 5. Endast mindre gropangrepp kunde detekteras, <30µm djupa. Ett exempel på ett lindrigt gropangrepp ges i Figur 39.

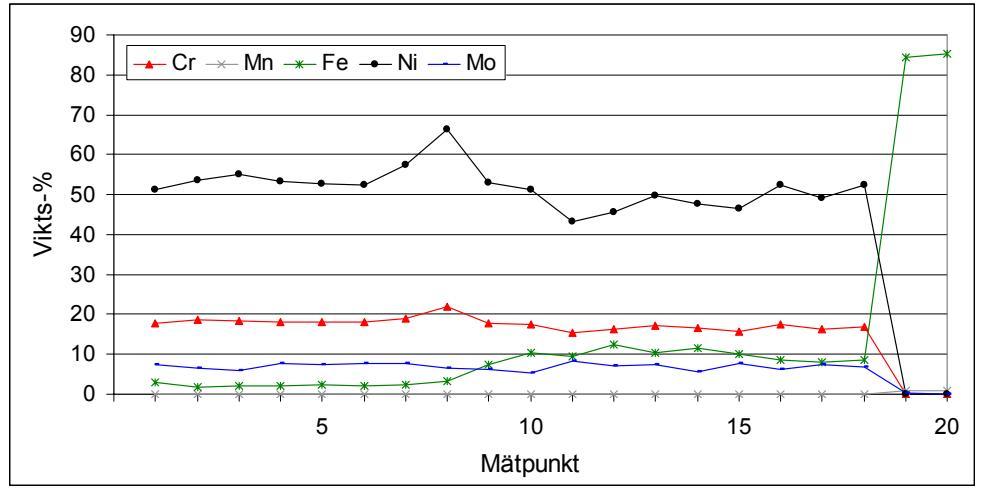
Ett rondellprov togs även ut från tomdraget efter en driftssäsong. Här analyserades uppblandningen mellan påsvetsmaterial (Alloy 625) och underliggande material, samt förekomsten av eventuella bindfel, se Figur 41. (detta är av intresse med tanke på den extremt låga uppblandningen och den stora förekomsten av bindfel som observerades i provpanelerna från eldstaden). Påsvetsningen av tomdraget i Högdalen P6 är i ett lager av svetssträngar (till skillnad från eldstaden som har två) och har utförts av ett annat svetsande företag än det som svetsade provpanelerna. Inga bindfel observerades. Emellertid var den studerade materialmängden liten och förekomst av bindfel kan inte uteslutas. Uppblandningen har medfört att Fe-halten är ca 10-15 % i den undre hälften av det påsvetsade skiktet. Något försämrade korrosionsegenskaper kan alltså förväntas då hälften av påsvetsskiktet har korroderat bort.

Figur 41. Koncentrationsprofiler från påsvetsningens ytteryta från vänster, igenom påsvetsgodset och in i substratet vid mätpunkt 20, till höger

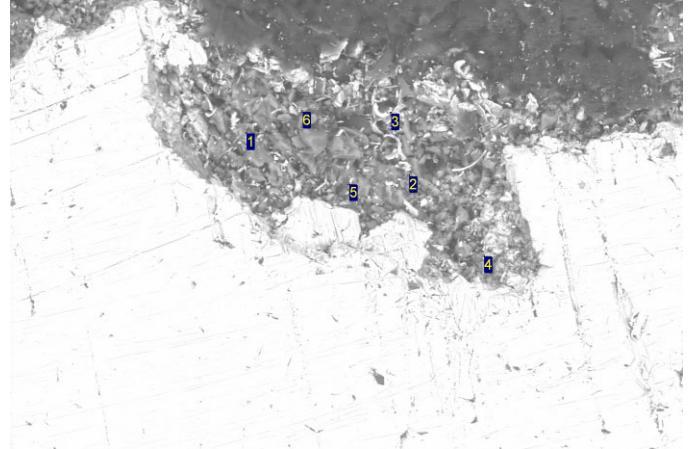
a) Material A (prov från övre del av tub)

Analys med SEM/EDS av grop i yta av materialet

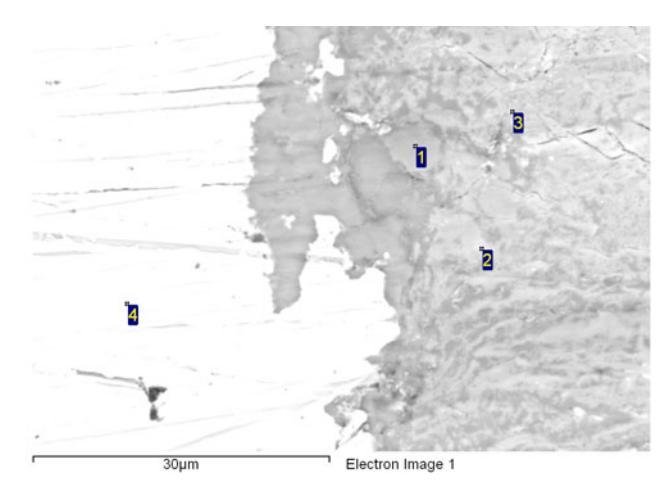
Mätningar kompletterades med wds-analys på molybden och svavel (markeras med fetstil i tabellen under bilden). Bilden nedan visar vänster kant av gropen i föregående analys. Svavelhalten är låg jämfört med molybdenhalten.

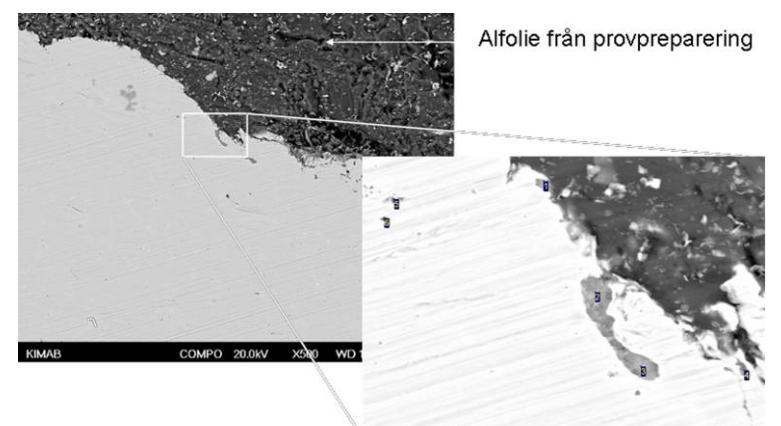
c) Material B (prov från övre del av tub)

Översiktsbild i 500 ggr förstoring med detalj i 3500 ggr förstoring. Analyspunkter 5 och 6 har uteslutits p g a dålig signal.

Analys med WDS på svavel och molybden, visar att signaler i oxidskiktet framför allt är molybden, medan svavel återfinns i avlagringar utanför oxidskiktet.

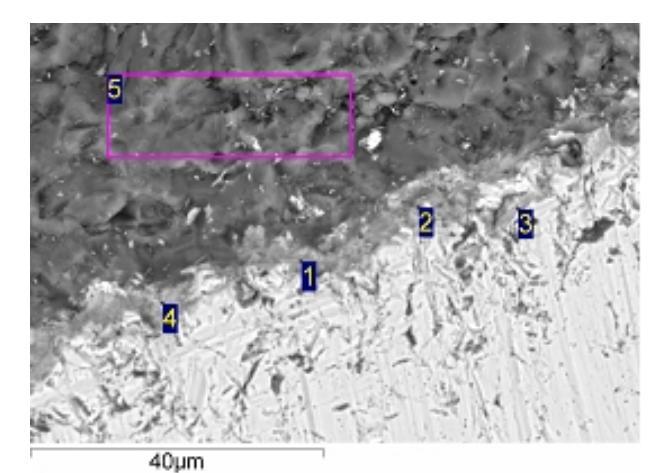
Nedan detalj ur korrosionsskiktet i botten av en grop

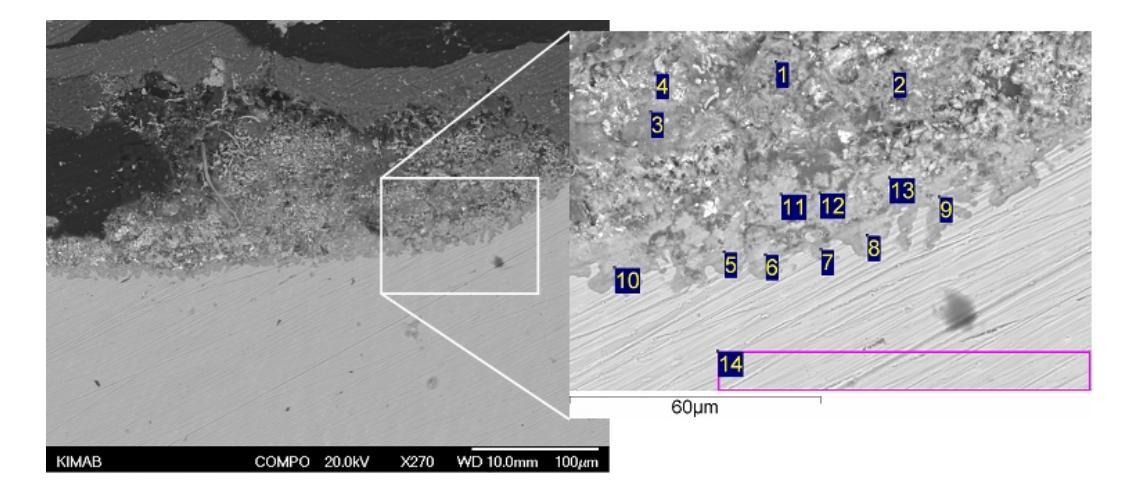
d) Material B (prov från nedre del av tub)

Skiktet närmast metallytan (analyspunkter 5-10) har även analyserats med WDS, och det visar sig då att molybden är kraftigt anrikat tillsammans med syre och krom. Skiktet utgörs alltså av en blandad krom/molybdenoxid med inslag av Na, Cl och K i halter under 5 % samt Zn (5-10%). Analyspunkt 4 har uteslutits p g a dålig signal.

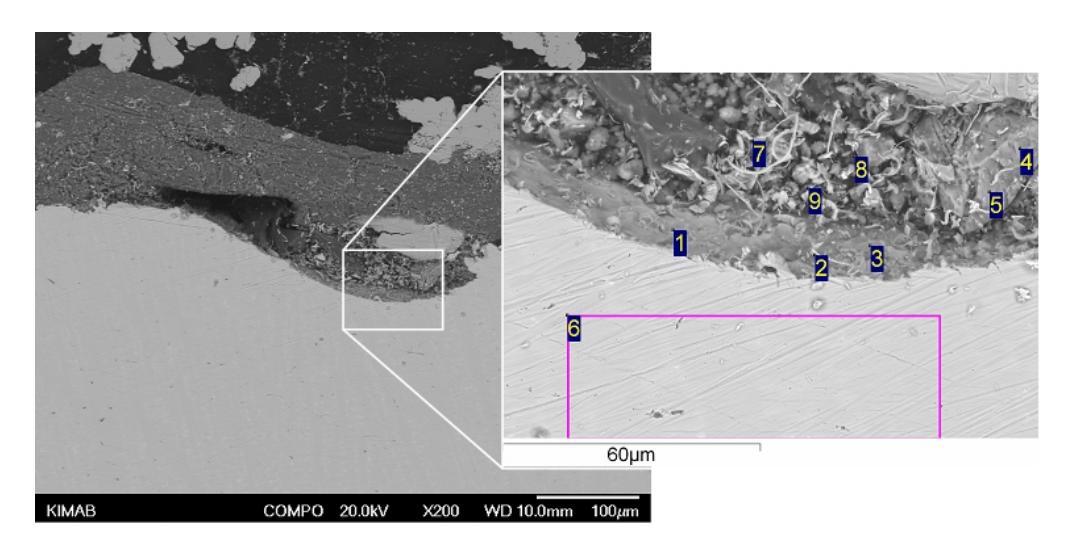
Material D (övre del av tub) g)

Det finns antydan till oxidskikt där halten molybden är hög, liksom halten järn. Denna analys styrks av WDS analys på liknande område. I skiktet utanför oxidskiktet finns alkalimetaller samt klor.

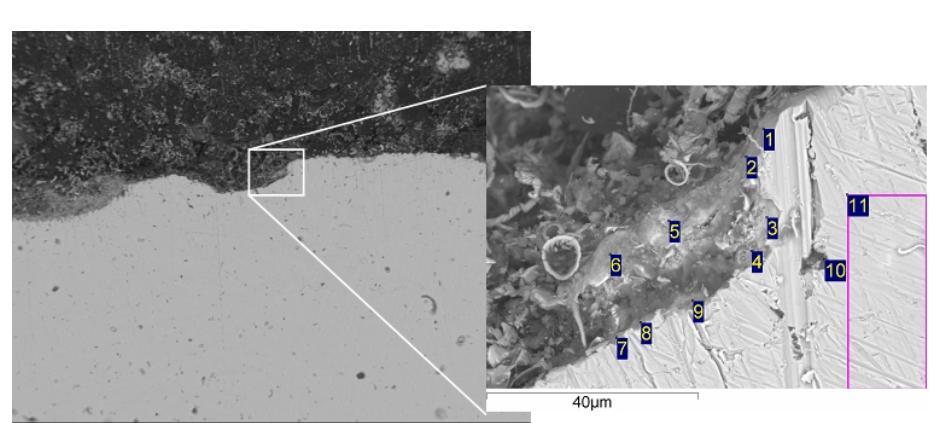
i) Material E (övre del av tub)

Det finns en antydan till oxidskikt med mycket Cr, Mo och Ni. Materialet har antydan till gropar med ett djup av $100\mu m$.

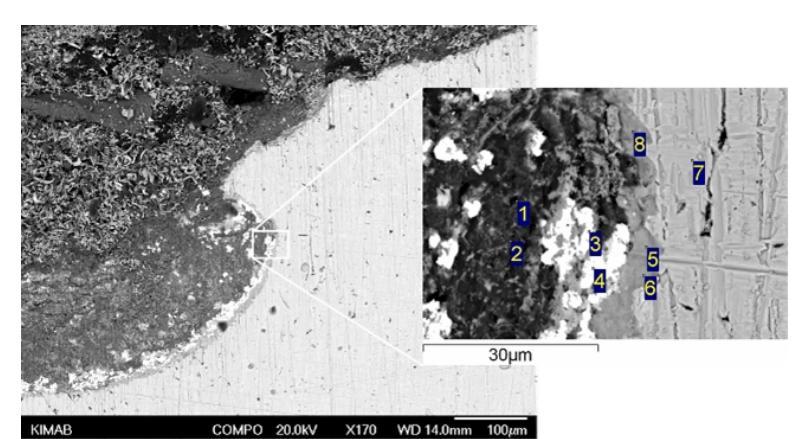
Wds-analys av S och Mo (fetstilt). Notera att svavel återfinns i avlagring, medan molybden framförallt återfinns i skiktet närmast metallen. Punkter 1-4 har dålig signal och bedöms endast kvalitativt.

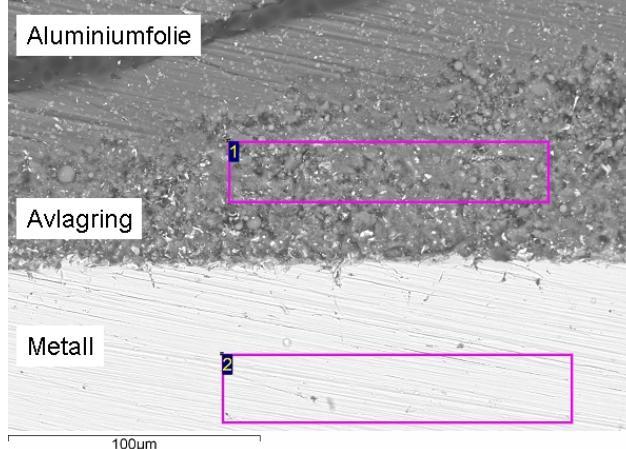
o) Material B (sidovägg)

Materialet är jämnt avverkat med ett tjockt avlagringsskikt. Skiktet består till stor del av Ca, O och S samt viss andel järn och kalium. Troligen föreligger Ca i form av sulfat och Fe i form av oxid. Vid elementmappning av avlagringen syns även W i avlagringen.

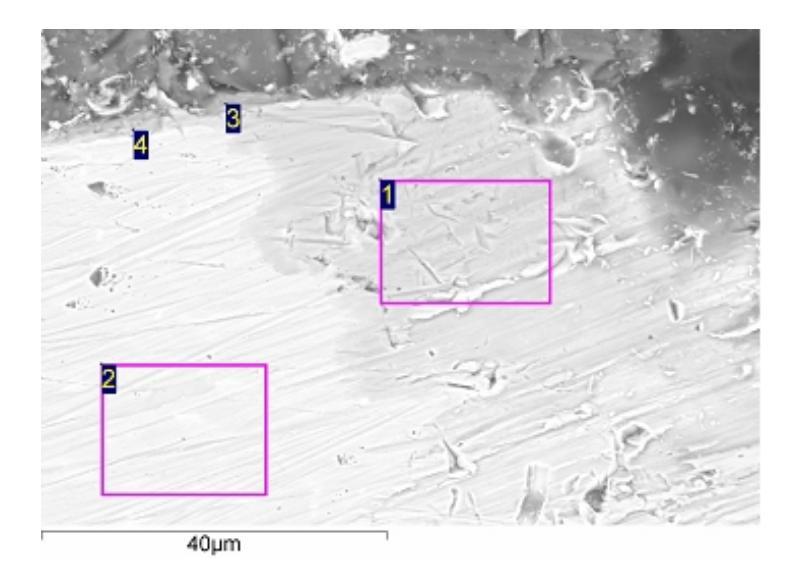
På ett ställe är metallen tydligt uppdelad i två skikt (se bild nedan). Halten järn är högre i det mörka partiet i provet (märkt "1"). Analys av skiktet på ytan visar även här höga halter av järn. Halten av syre är förhållandevis låg och avlagringar syns inte alls.

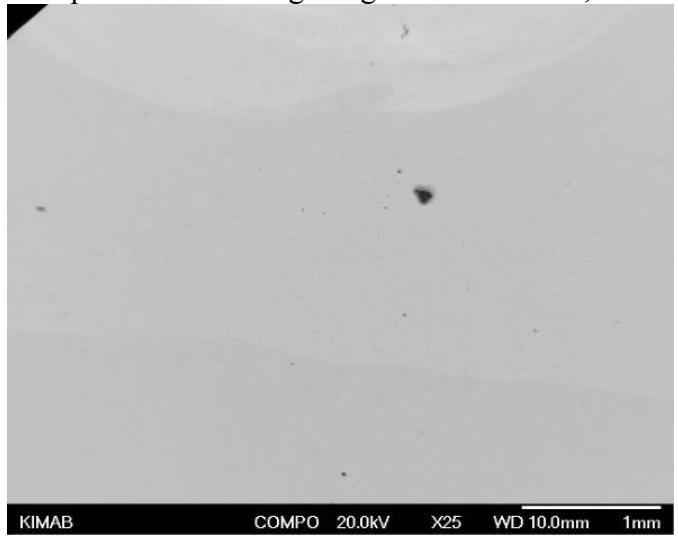
w) Material F (bakvägg)

Materialet är jämnt avverkat utan särskilt mycket avlagringar. Svetsen är dock ojämn med partier som är högre legerande än avsett, se bild nedan.

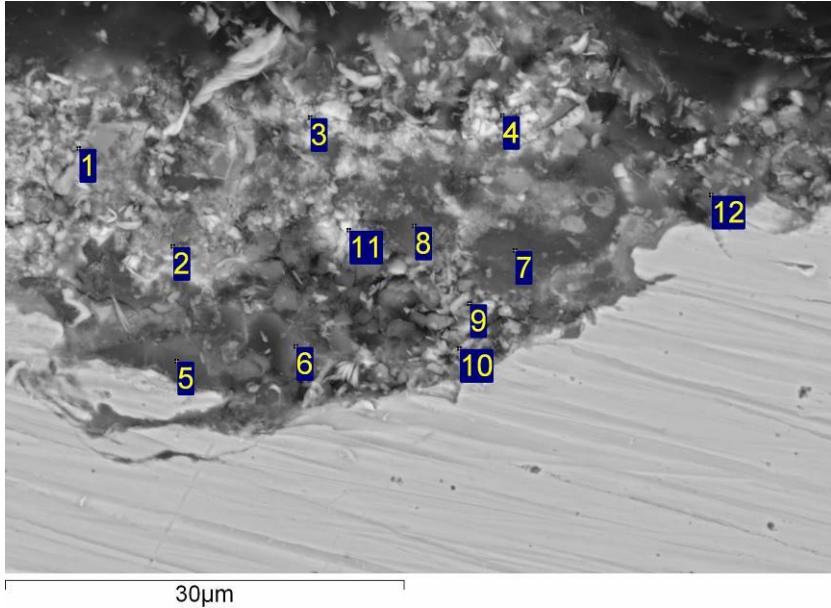
x) Eldstadsvägg höger

Prov torrslipat till P2500 med SiC-papper. Analyspunkter som har givit för dålig signal har uteslutits ur resultaten.
