CRITERIOS PARA EL SUMINISTRO Y ENSAMBLE DE ALABES DE ROTOR DE TURBINA DE VAPOR DE 300 MW BAJA PRESIÓN PARA GENERACIÓN ELÉCTRICA

Este trabajo presenta algunos de los criterios principales a considerar desde la inspección, desmontaje y montaje de alabes de diferentes tipos de raíz de un rotor de turbina de vapor de Generación eléctrica, teniendo como finalidad contar con un rotor confiable, cumpliendo con el diseño original del equipo y con normas y estándares internacionales.

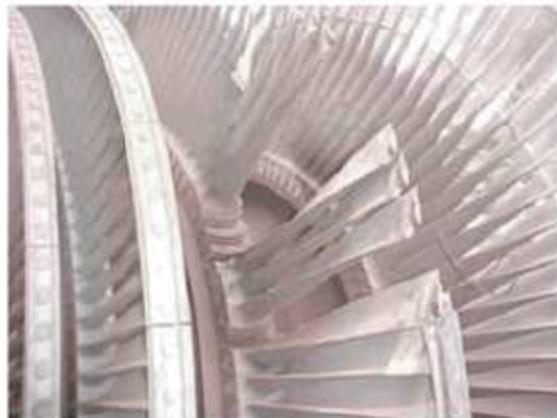
El estado de un rotor de turbina es en gran medida el resultado de la correcta operación y cuidados en arranques, paros de maquina, correcta lubricación, vacío en la descarga, temperatura de vapor, calidad de vapor, velocidad de la maquina y la operación del sistema de

control. Cuando estos parámetros se encuentran fuera de control dejan huellas y las encontramos como **desgaste, deformación, fatiga de material y fallas de partes del ensamble**.

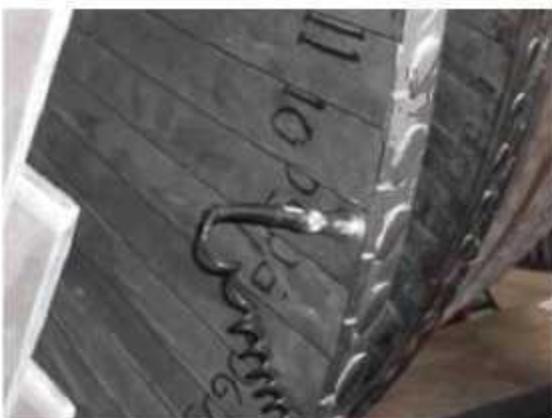
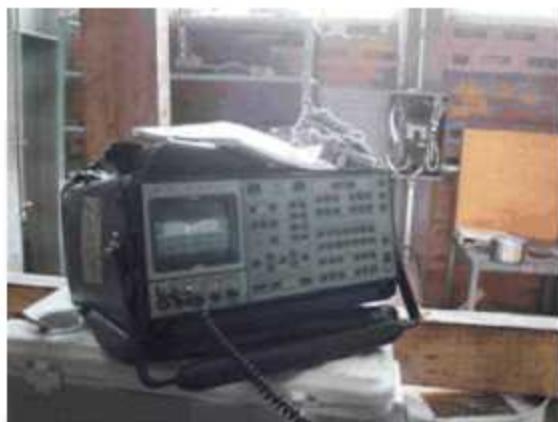
Determinamos que una vez ensamblados y agrupados los alabes se realizaran registros de resonancia física, excitariamos los grupos en un alto rango de frecuencias registrando la respuesta de cada grupo en sus frecuencias para tener referencia en su futura operación.

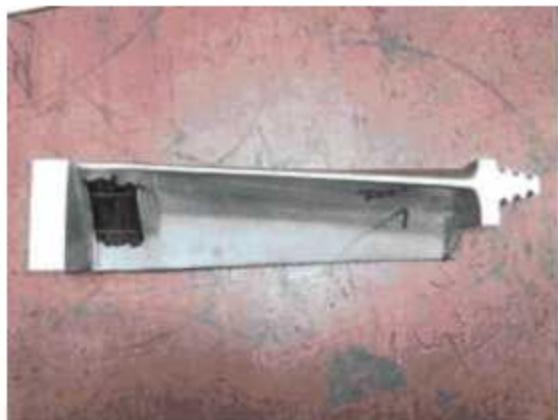
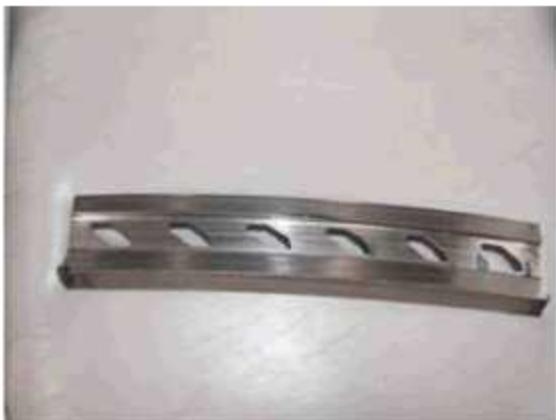
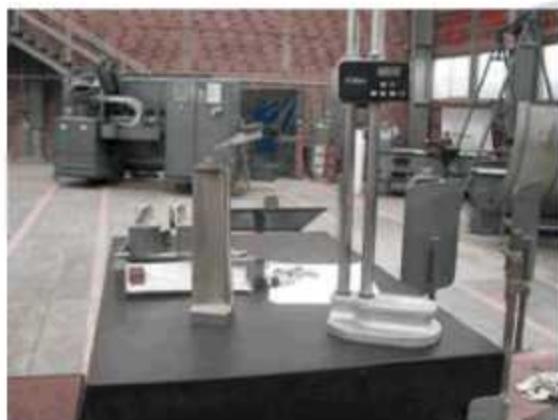
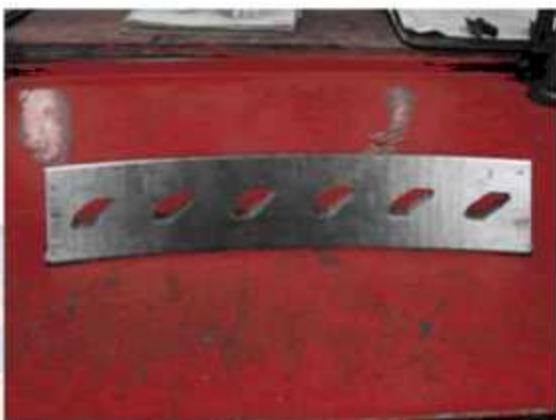
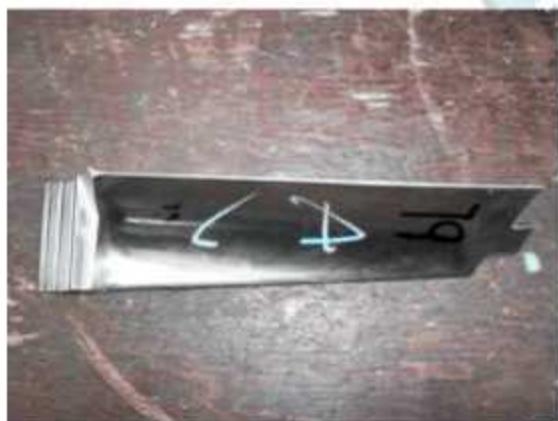
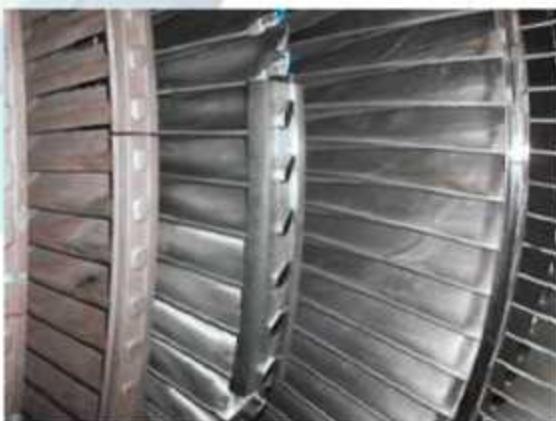
FABRICACION DE PLATINAS DE ALABES L-2 al igual de la rueda l-1 los alabes se agrupan por platinas y se fijan por el proceso de remachado, la técnica, los pasos de realización y los puntos de cumplimiento son idénticos al descrito en la rueda l-1. Lo relevante en este proceso es la dificultad de manufactura de la platina, en su diseño la cara de contacto con el grupo de alabes es angulado y las caras de sello de la platina son radiales y en dos escalones. La volumetría de la platina en el software de modelaje reflejo mayores dimensiones que del material adquirido, debido a la falta de percepción del ingeniero de producción del volumen ocupado de la platina en el espacio al montaje. Finalmente se solucionó adicionando a la manufactura un proceso de forja.

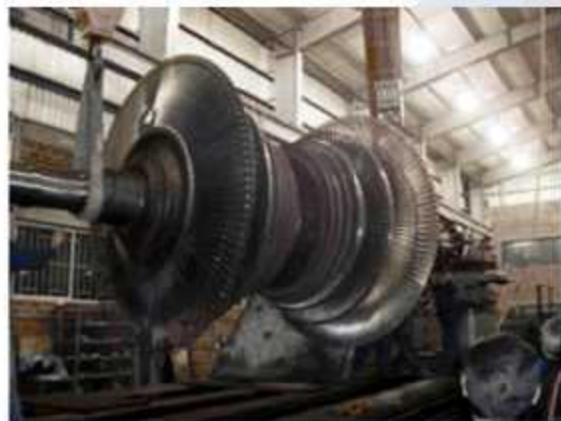
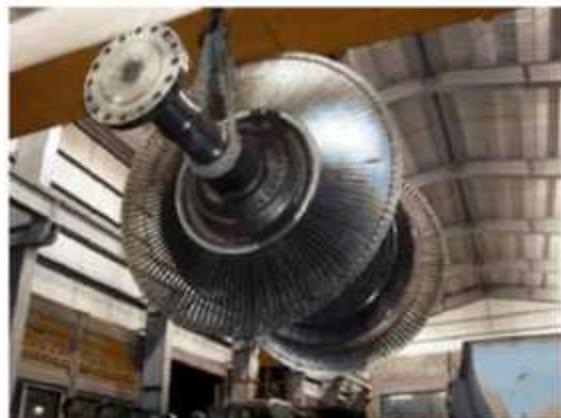
Se realizaron más de 200 registros a lo largo de la realización de la rehabilitación, dando certeza de la calidad y el cumplimiento de los requisitos del cliente como del cumplimiento de los requisitos técnicos de normas, especificaciones, códigos y nuestros procedimientos internos, incluidos dentro de nuestro sistema de gestión de la calidad certificado en ISO 9000-2000.
