EXPERTISE D'UN SEGMENT PORTEUR DE COUSSINET DE TURBINE 1300 MW

INSPECTION OF A 1300 MW TURBINE GENERATOR JOURNAL BEARING SUPPORTING PAD

Janvier 1997

VIALETTES J.M. DUPUY J.

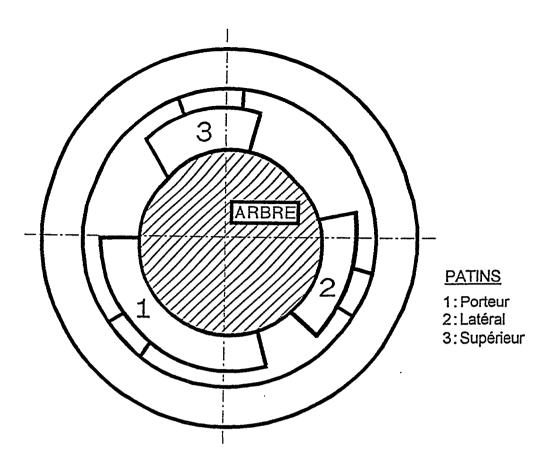
Les groupes turbo-alternateurs des paliers 1300 MW sont équipés de coussinets à segments. Ces derniers ne sont pas identiques et leur répartition n'est pas symétrique par rapport à la charge statique (fig. 1).

Figure 1 - Schéma des coussinets à segments.

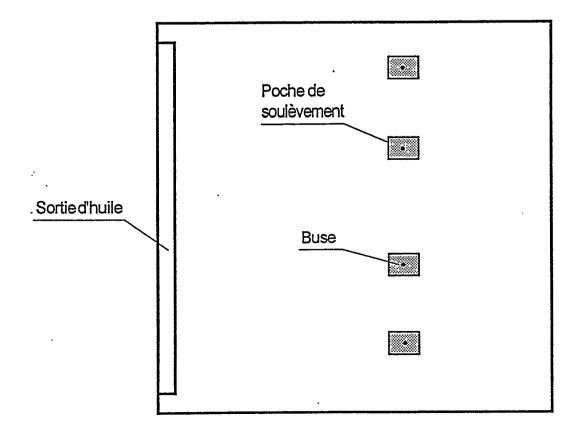
Le régule est déposé par centrifugation, sur un anneau en acier noir, préalablement grenaillé et étamé. Cette pièce est ensuite découpée et usinée pour obtenir plusieurs segments de coussinets (fig. 2).

Figure 2 - Schéma vue de dessus d'un coussinet porteur
